Исследовательская статья

РУБАССКАЯ ФОРТИФИКАЦИЯ СЕРЕДИНЫ VI в.: ОСОБЕННОСТИ КОНСТРУКЦИИ ЗАПАДНОГО ФАСАДА СТЕНЫ №2

THE RUBAS FORTIFICATION OF THE MID-SIXTH CENTURY: STRUCTURAL FEATURES OF THE WESTERN FACADE OF WALL 2

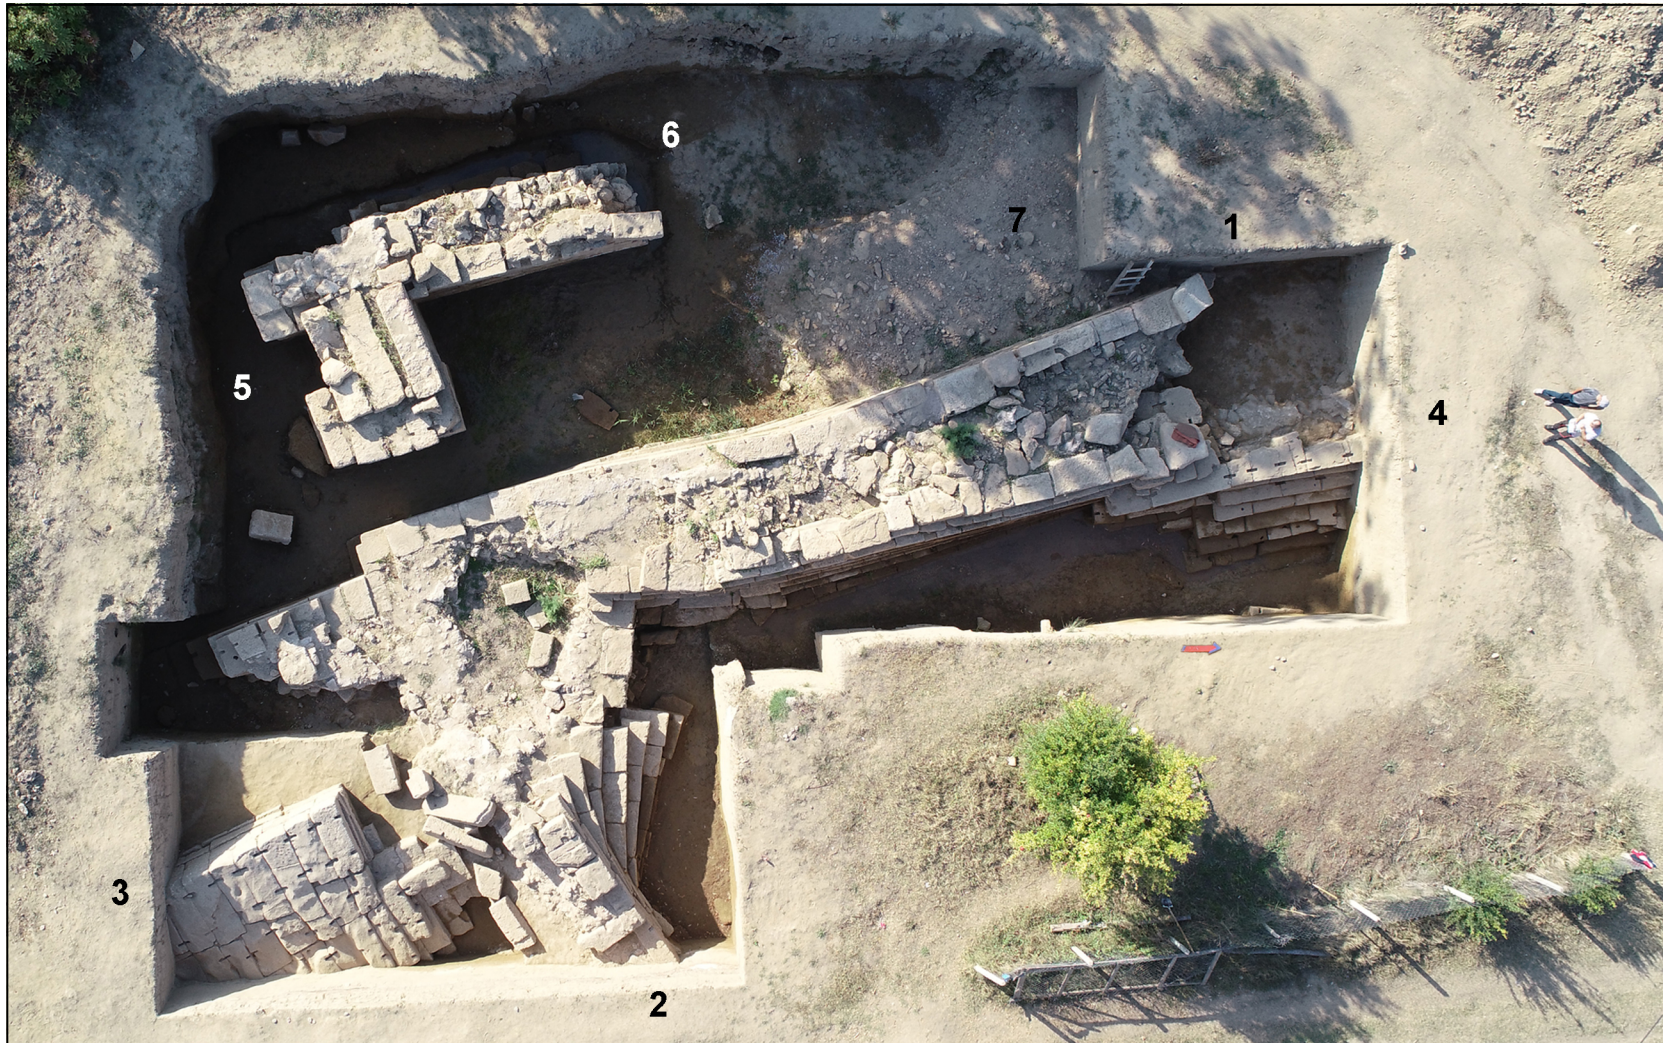
Рис. 1. Рубасский оборонительный комплекс сер. VI в. 1 – стена № 2; 2 – стена № 3; 3 – сооружение № 5 (платформа); 4 – сооружение № 6 (пристройка); 5 – сооружение арочной конструкции; 6 – стена № 1; 7 – отложения селя. Вид с востока. Аэрофотосъемка беспилотным летательным аппаратом 2020 г.

Fig. 1. The Rubas Fortification of the 6th c. 1 – Wall 2; 2 – Wall 3; 3 – Structure 5 (Platform); 4 – Structure 6 (Extension); 5 – Arched Structure; 6 – Wall 1; 7 – mudflow deposits. View from the east. Drone photography, 2020

К настоящему времени исследовано 6 военно-инженерных сооружений: 1) магистральная стена № 2 (ориентирована СЗ–ЮВ); 2) стена № 3 округлой формы, встроенная в восточный фасад стены № 2 на южном участке (ориентировка З–СВ); 3) сооружение № 6 ступенчатой конструкции, пристроенное к восточному фасаду стены № 2 с севера (ориентировка по длинной стороне СЗ–ЮВ); 4) сооружение № 5 в виде платформы, расположенное к югу от стены № 3 (ориентировка по расположению удлиненных блоков СВВ–ЮЗЗ); 5) сооружение арочной конструкции (укрепленный въезд на объект), расположенное к западу от стены № 2 (ориентировка по длинной стороне ЮЗЗ–СВВ); 6) стена № 1, пристроенная с северной стороны к сооружению арочной конструкции (ориентировка СЗ–ЮВ) [рис. 1, 1–6; 2, 1–4, 6–7] [1, с. 912–937].

Большинство сооружений Рубасской фортификации сохранилось на высоту 2–2,5 м благодаря природной консервации селевыми отложениями. Особенность выявленных раскопками сооружений состоит в том, что планировка и конструкция каждого из них индивидуальна, как и состав использованных строительных материалов [рис. 1, 1–6; 2, 1–4, 6–7].

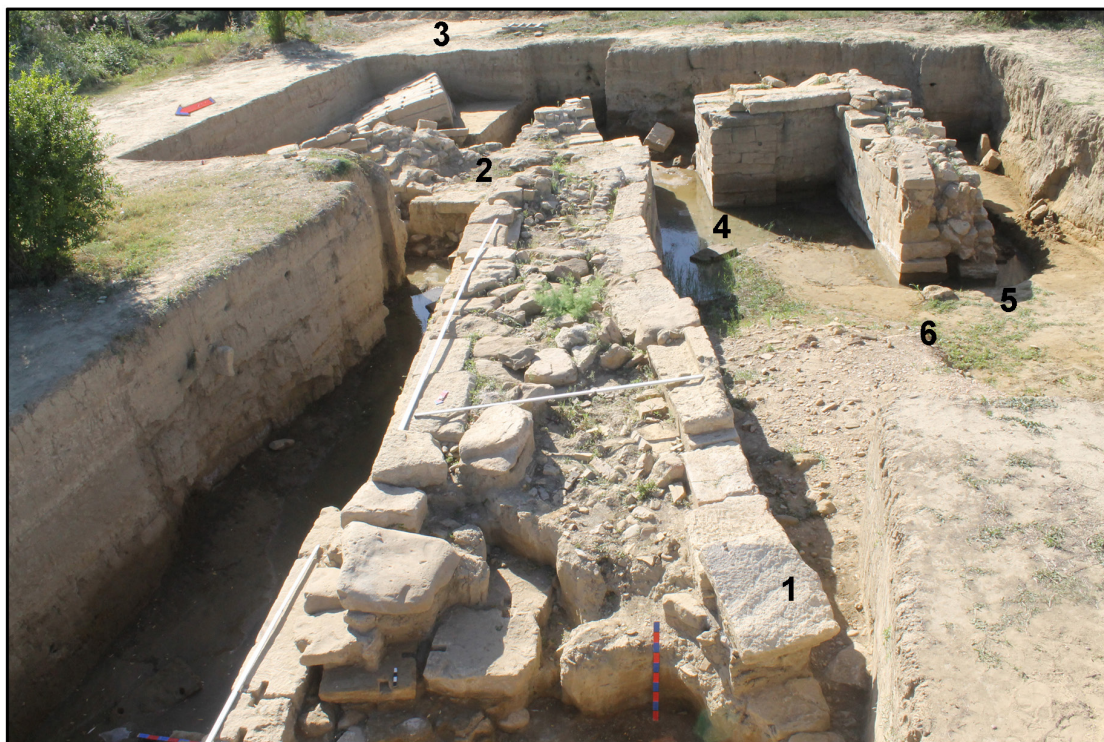
Рис. 3. Рубасский оборонительный комплекс сер. VI в. 1 - стена № 2; 2 - стена № 3; 3 - сооружение № 5 (платформа); 4 - сооружение арочной конструкции; 5 - стена № 1; 6 - отложения селя. Вид с севера. Фото 2020 г.

Fig. 3. The Rubas Fortification of the 6th c. 1 – Wall 2; 2 – Wall 3; 3 – Structure 5 (Platform); 4 – Arched Structure; 5 – Wall 1; 6 – mudflow deposits. View from the north. Photo of 2020

Ширина (толщина) стены № 2 имеет разные показатели. На южном участке, в месте нахождения встроенной в нее стены № 3, она составляет 2,7 м. У северного конца ширина стены № 2 увеличивается до 3,3 м [рис. 2, 1]. Возможно, разница в параметрах ширины (толщины) стены № 2 обусловлена сейсмическими причинами [2, р. 91–103]. Форма стены № 2 искажена, что особенно ярко фиксируется на линии западного фасада. В центральной части фасад имеет вогнутость, направленную к востоку, северный и южный концы фасада, напротив, имеют выпуклость, направленную к западу [рис. 2, 1; 3, 1; 4, 1].

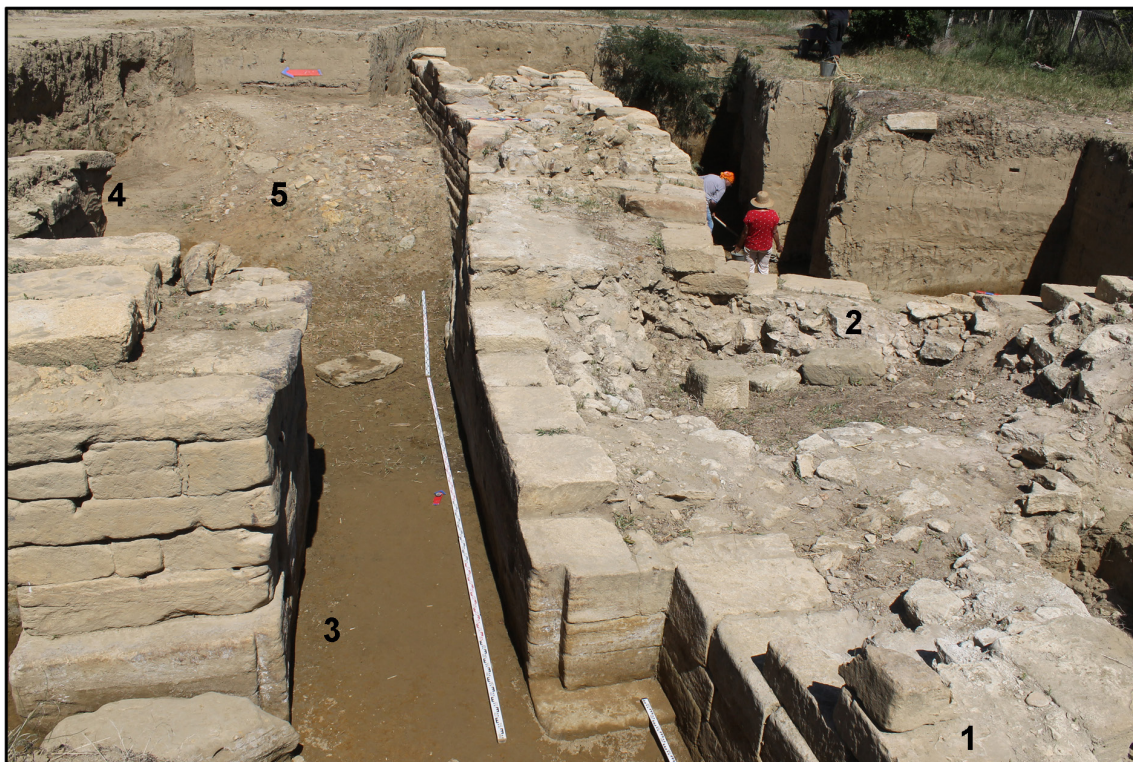
Рис. 4. Рубасский оборонительный комплекс сер. VI в. 1 – стена № 2; 2 – стена № 3; 3 – сооружение арочной конструкции; 4 – стена № 1; 5 – отложения селя. Вид с юга. Фото 2020 г.

Fig. 4. The Rubas Fortification of the 6th c. 1 – Wall 2; 2 – Wall 3; 3 – Arched Structure; 4 – Wall 1; 5 – mudflow deposits. View from the south. Photo of 2020

Конструктивно участок В' состоит из двух частей – северной и южной, т.к. южный отрезок сдвинут к востоку по отношению к северному на 0,8 м [рис. 1, 1; 2, 1; 4, 1; 5, 1; 9; 15]. Данная конструкция обусловлена необходимостью устройства заградительных элементов в форме металлических решеток, для сбрасывания и подъема которых потребовалось соорудить желобов и обеспечение отступа участка западного фасада от генеральной линии на 0,8 м к востоку [рис. 4, 1, 3].

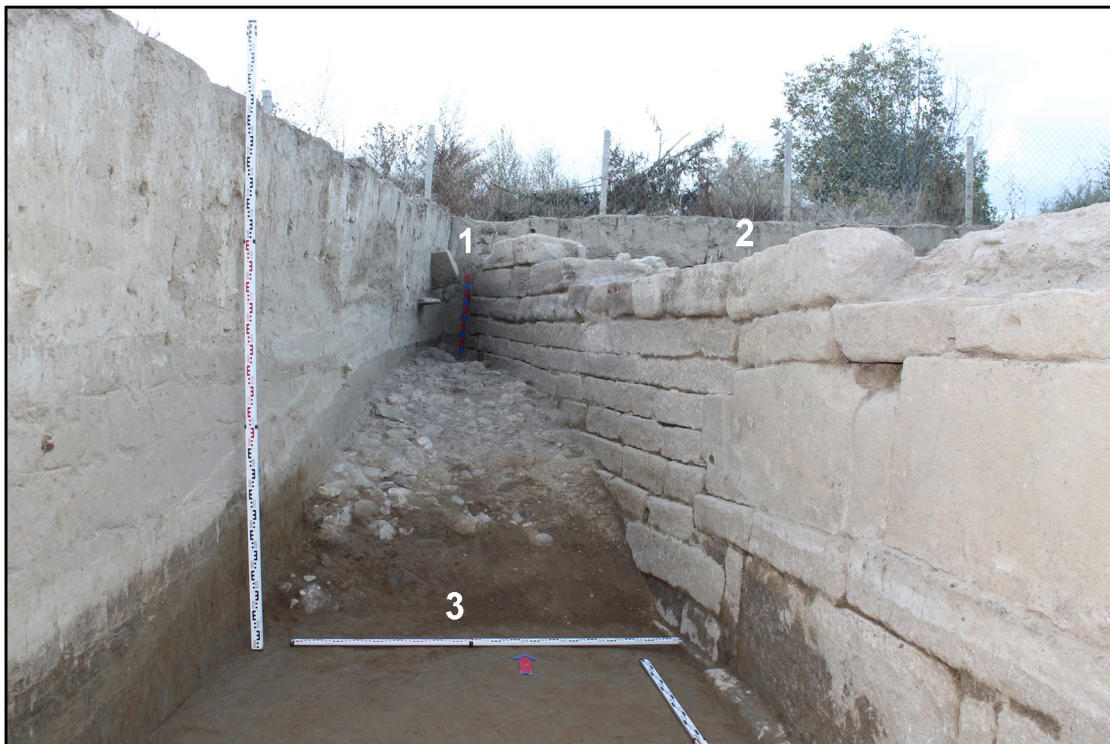
Рис. 6. Рубасский оборонительный комплекс сер. VI в. 1 – стена №2, западный фасад, северный участок; 2 – стена №2, западный фасад, центральный участок; 3 – отложения селя. Вид с юга. Фото 2017 г.

Fig. 6. The Rubas Fortification of the 6th c. 1 – Wall 2, western facade, northern section; 2 – Wall 2, western facade, central section; 3 – mudflow deposits. View from the south. Photo of 2017

Участок А' исследован в 2016–2018 гг. Расположен на северной оконечности западного фасада стены № 2. Протяженность 9,0 м [рис. 6, 1; 12, А'; 13]. К этому участку фасада при-мыкает каменные (галечные) остатки селя максимальной толщиной 1,5 м [рис. 11; 12; 13]. Головной участок селя расположен на южной оконечности данного участка западного фасада [рис. 1, 7; 2, 5; 3, 6; 4, 5; 5, 5; 6, 3].

Участок Б' исследован в 2016–2018, 2020 гг. Расположен в центральной части западного фасада стены № 2. Протяженность 5,7 м. Данный участок встроен в южную оконечность участка А' [рис. 6, 2; 7–8; 9, 1; 14].

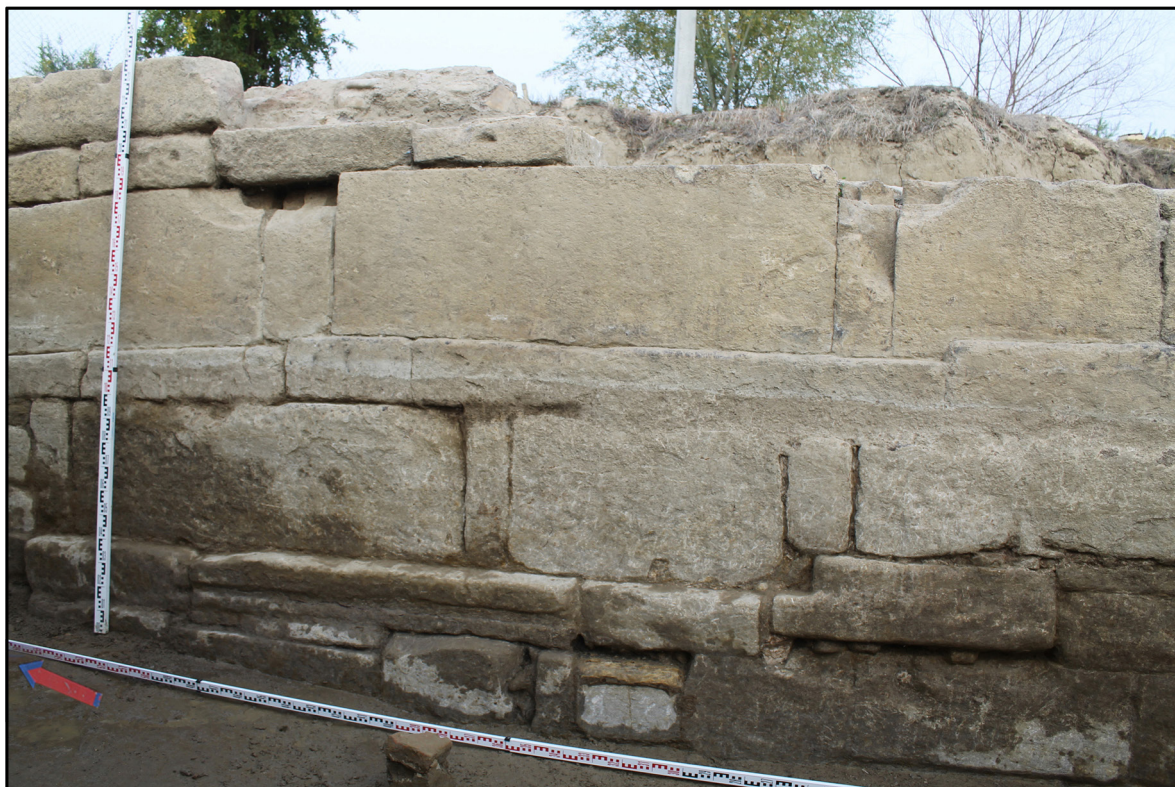
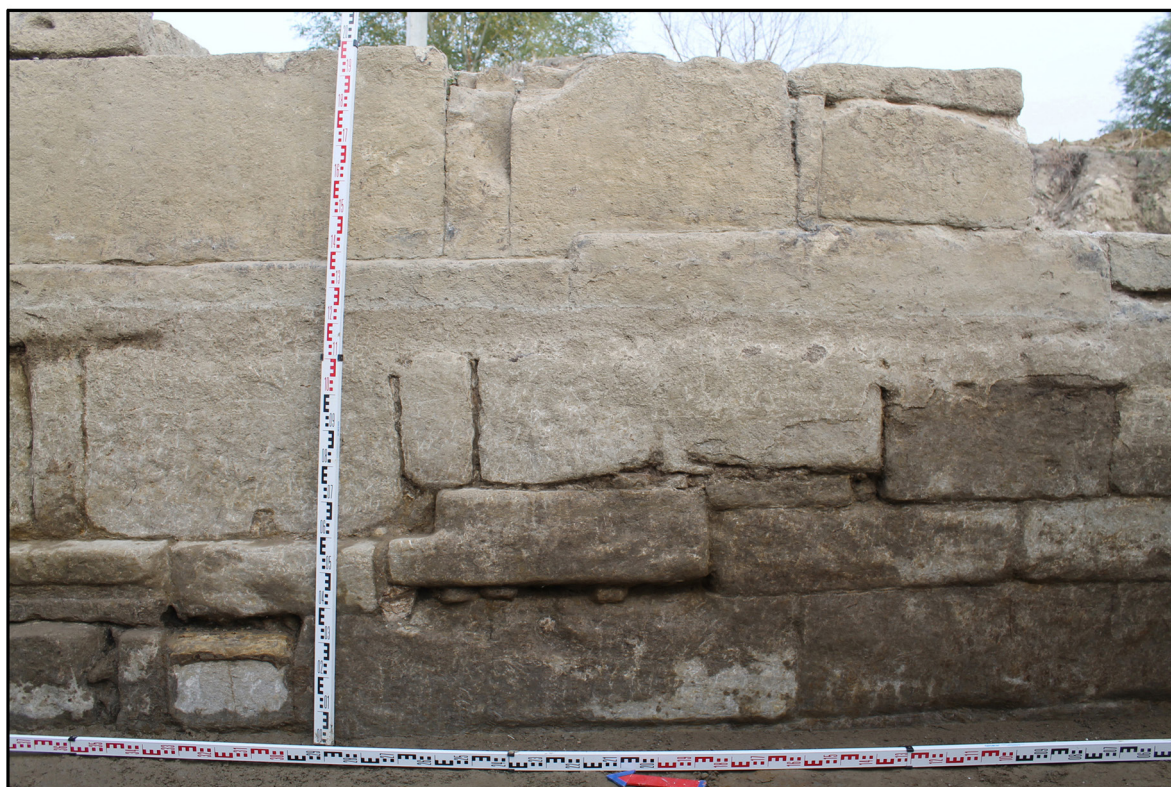
Рис. 7. Рубаский оборонительный комплекс сер. VI в. Стена №2. Западный фасад. Центральный участок. Вид с запада. Фото 2017 г.

Fig. 7. The Rubas Fortification of the 6th c. Wall 2. Western facade. Central section. View from the west. Photo 2017

Рис. 8. Рубаский оборонительный комплекс сер. VI в. Стена №2. Западный фасад. Центральный участок. Вид с запада. Фото 2017 г.

Fig. 8. The Rubas Fortification of the 6th c. Wall 2. Western facade. Central section. View from the west. Photo 2017

В состав кладки участка Б', установленной по системе «opus quadratum», входило 6 ложковых блоков и 6 тычковых блоков. Ложковые блоки были установлены в вертикальном положении на длинное ребро (блоки №№ 21, 23, 25, 28, 91, 93). Тычковые блоки установлены боковой стороной наружу (блоки №№ 22, 24, 26, 90, 92, 102) [рис. 6–8; 9, 1; 14].

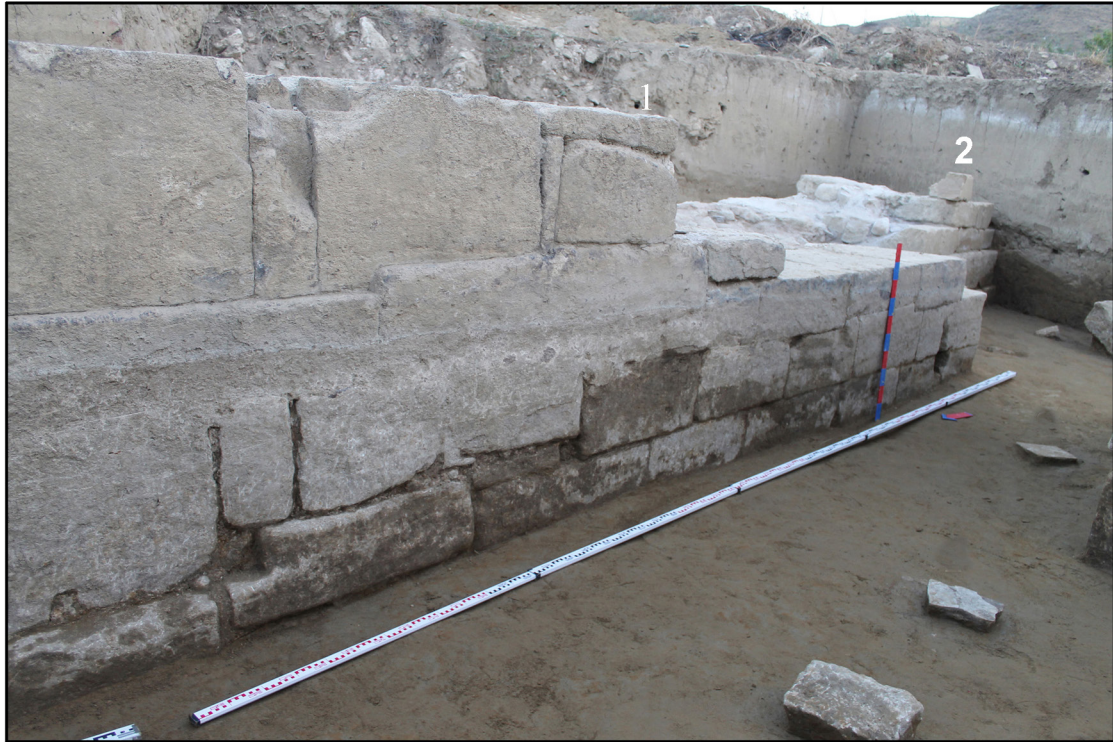
Рис. 9. Рубасский оборонительный комплекс сер. VI в. 1 – стена №2, западный фасад, центральный участок; 2 – стена №2, западный фасад, южный участок. Вид с северо-запада. Фото 2017 г.

Fig. 9. The Rubas Fortification of the 6th c. 1 – Wall 2, western facade, central section; 2 – Wall 2, western facade, southern section. View from the northwest. Photo of 2017

Участок В' имеет своеобразную конструкцию, несмотря на однообразие технологических приемов возведения. Данный объект построен постелистой кладкой из прямоугольной формы утолщенных блоков примерно одинакового размера. Кладка его верхнего уровня разобрана местными жителями в 2014 г. Он стыкуется с участком Б' оставшимися уровнями кладки [рис. 9–10, 11–12, 15].

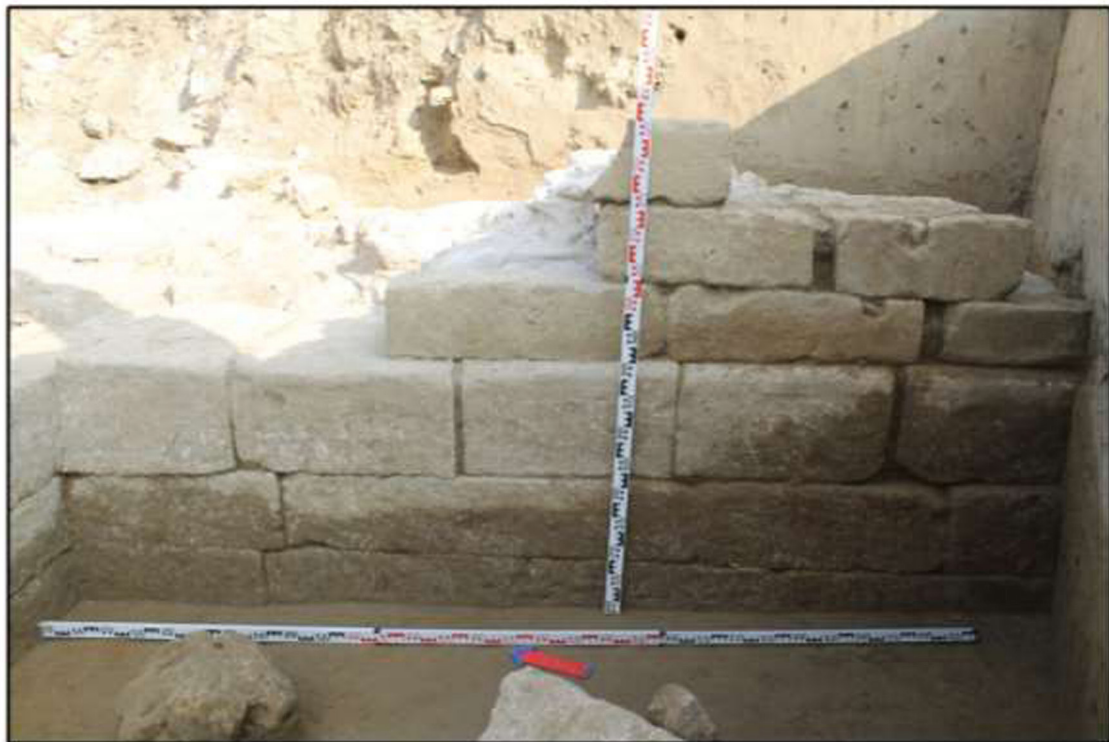
Рис. 10. Рубасский оборонительный комплекс сер. VI в. Стена №2. Западный фасад. Южный участок. Вид с запада. Фото 2017 г.

Fig. 10. The Rubas Fortification of the 6th c. Wall 2. Western facade. Southern section. View from the west. Photo 2017
