РАСКОПКИ НОВООТКРЫТОГО МОНУМЕНТАЛЬНОГО ФОРТИФИКАЦИОННОГО СООРУЖЕНИЯ САСАНИДСКОГО ИРАНА НА Р. РУБАС В 2017 г.

EXCAVATIONS OF THE NEWLY DISCOVERED MONUMENTAL FORTIFICATION OF SASANID IRAN ON THE RIVER RUBAS IN 2017

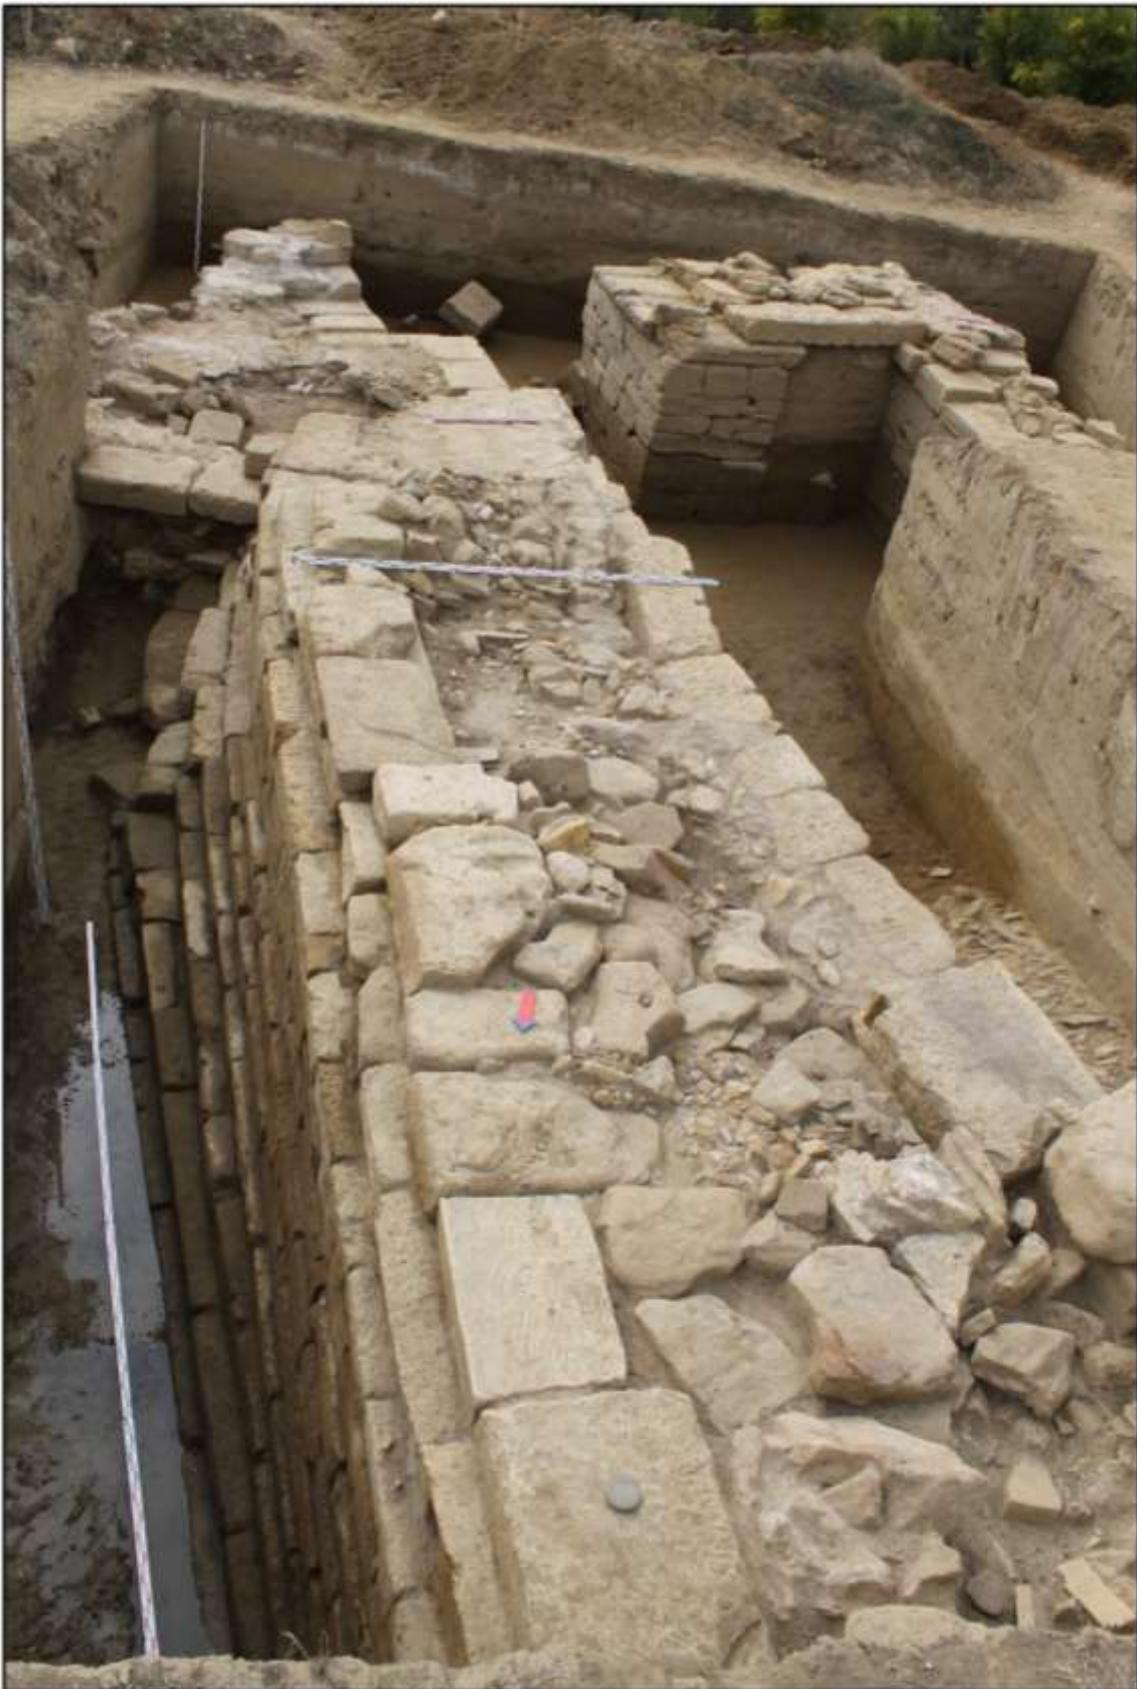
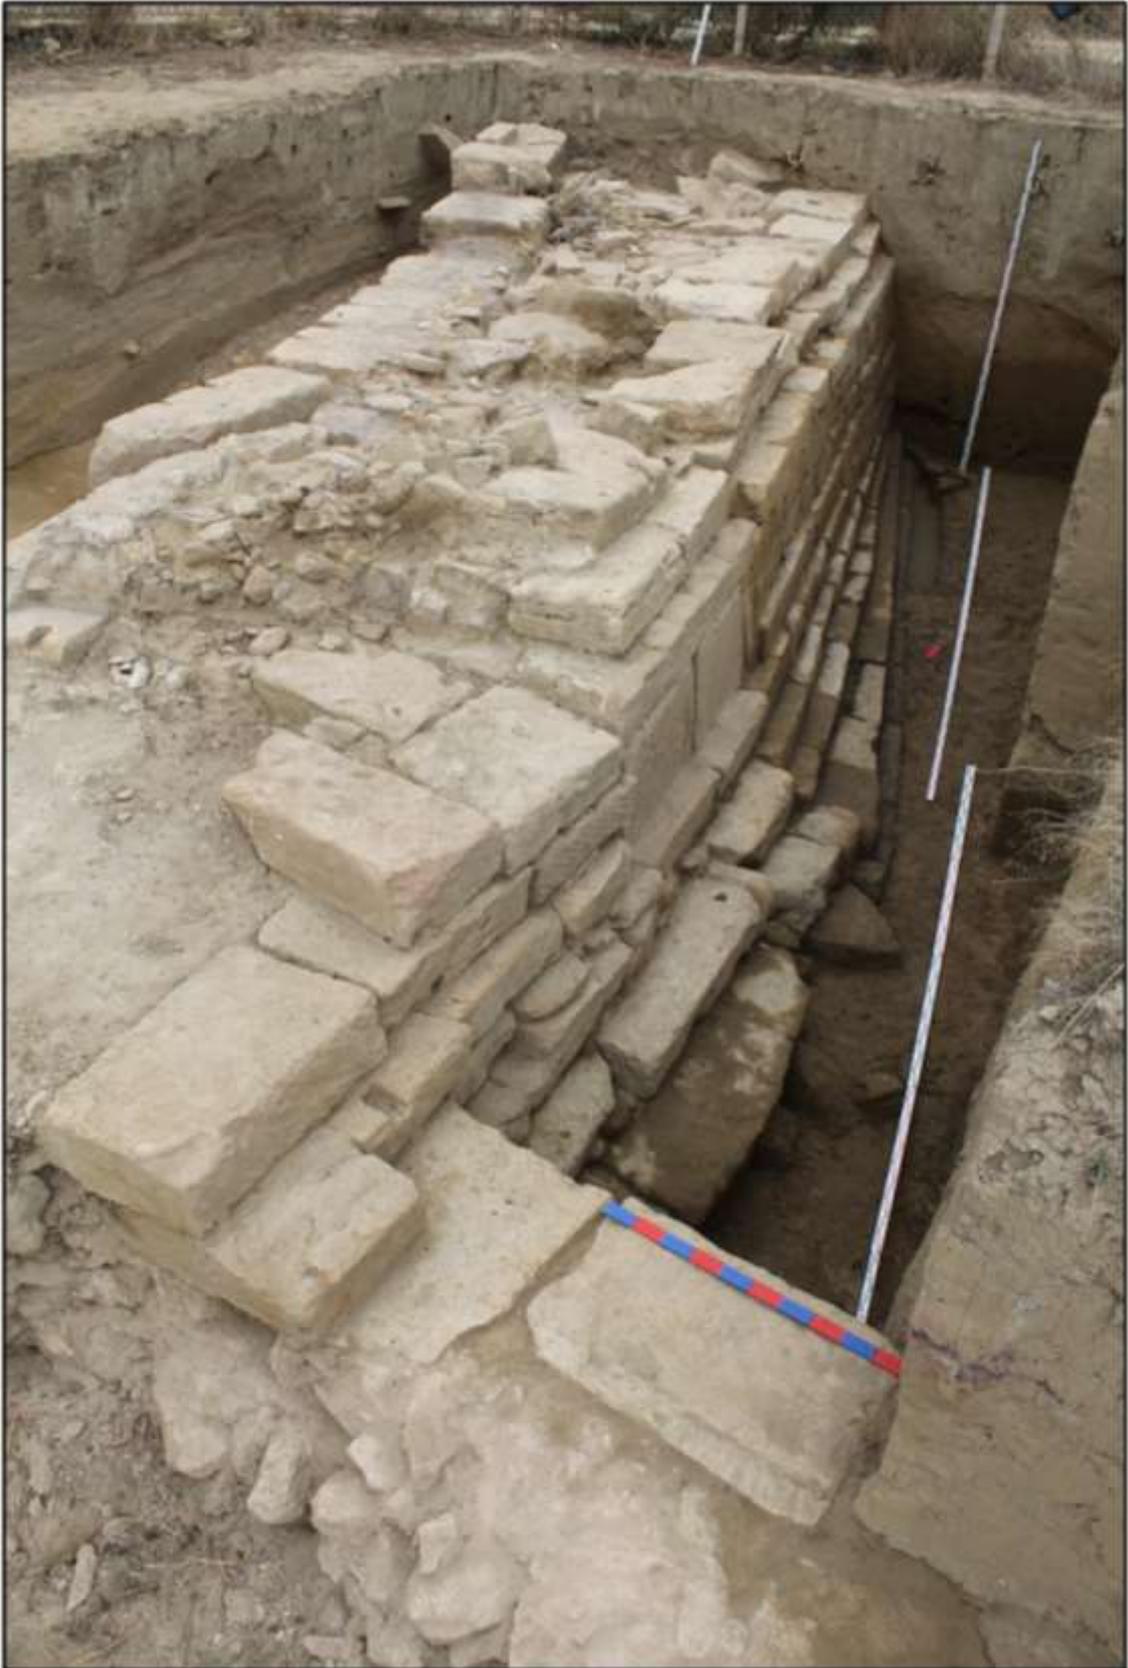
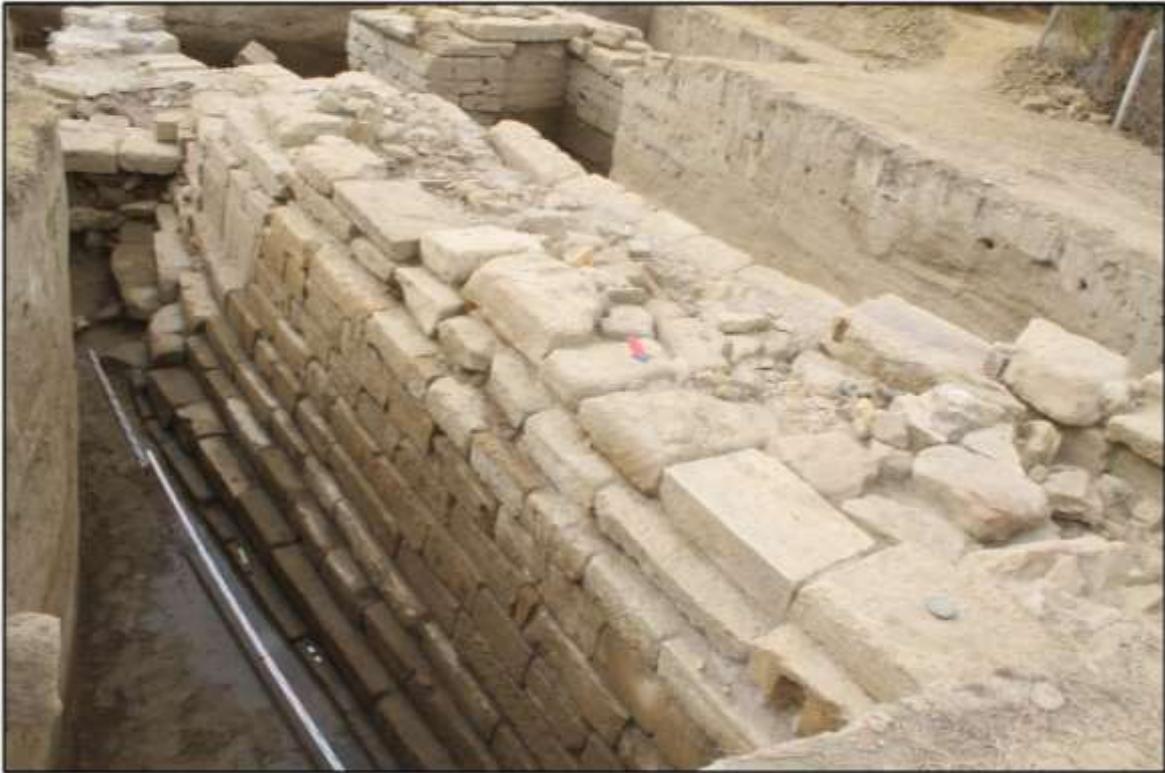
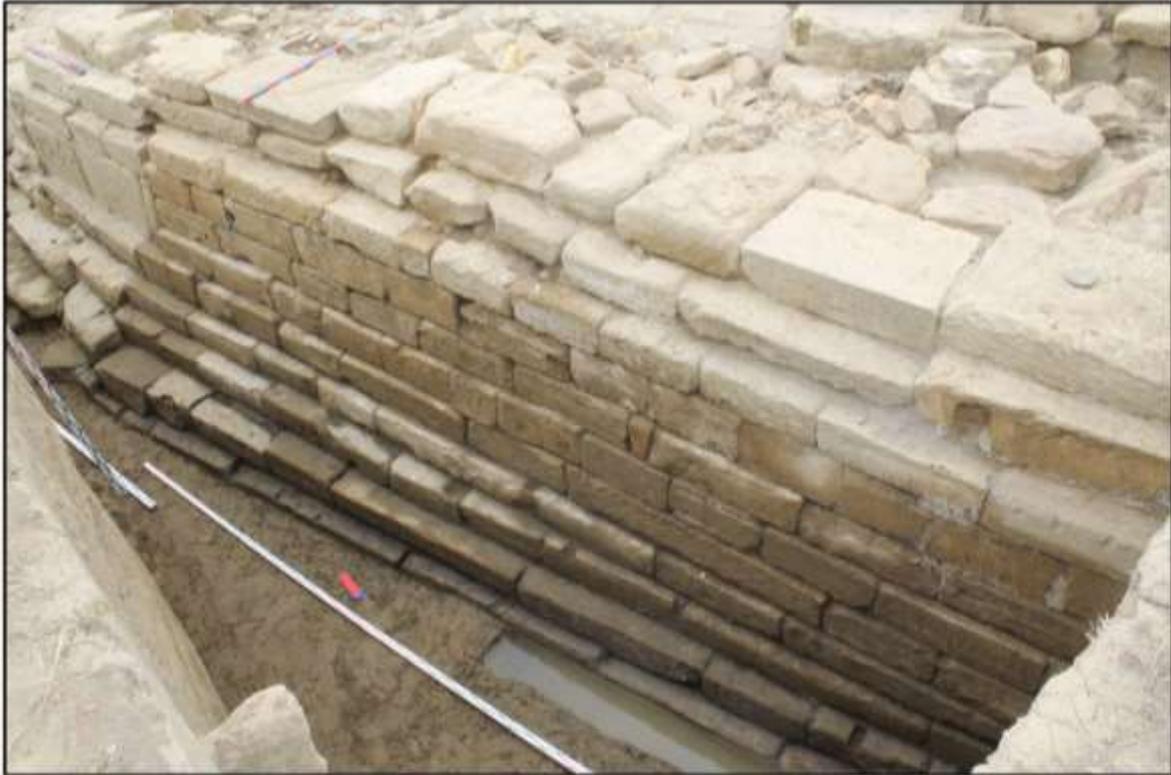
Рис. 1. Рубасская фортификация. Монументальная оборонительная стена. Вид с севера

Рис. 2. Рубаская фортификация. Монументальная оборонительная стена. Вид с юго-востока

Рис. 3. Рубасская фортификация. Монументальная оборонительная стена. Вид с северо-востока

Рис. 4. Рубасская фортификация. Монументальная оборонительная стена. Восточный фасад. Вид с востока

настоящему времени 2,4 м. Ряды кладки стены регулярные, их горизонтальность соблюдена четко (рис. 1–4). Каменные блоки, составляющие восточный фасад, обработаны тщательно, их длина выдержана в пределах 0,7–1,0 м, но некоторые блоки достигают длины 1,2–1,5 м. Блоки в стену уложены уступами, ширина которых нарастает к ее основанию. Наличие уступов, увеличивавших ширину стены на уровне ее основания на 1,0 м, обеспечивало устойчивость громоздкому сооружению, а возможно, несло и некоторые тактические задачи. Восточный фасад стены исследован на участке протяженностью в 10 м. Он имеет продолжение в северном направлении. Южный конец восточного фасада стены, как отмечалось, ограничен поперечной кладкой северного фасада сооружения, с которым он состоит в конструктивной связке (рис. 1–3). Функциональное назначение этого сооружения пока точно не установлено, т.к. оно значительно разрушено при несанкционированной выемке 30 крупных каменных блоков и плит местными жителями. Предварительные заключения о функциональном назначении этого объекта – выносная массивная башня, сооруженная по особой технологии на фундаменте из рваного камня. Расчистка восточного участка котлована с остатками этого сооружения в дальнейшем, возможно, выявит сохранившиеся нижние уровни его конструкции.

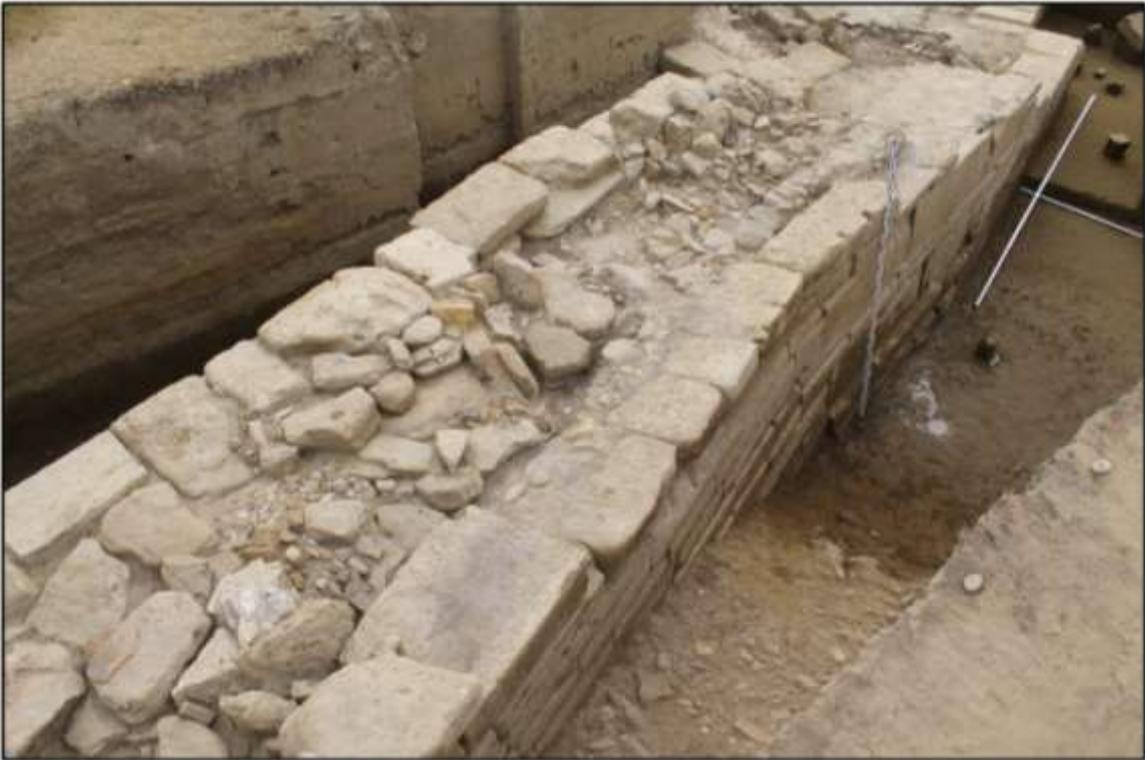
Рис. 5. Рубасская фортификация. Монументальная оборонительная стена. Западный фасад. Вид с северо-запада

1) Установлена конструкция западного фасада монументальной оборонительной стены, включающая три строительных элемента – северный участок, центральный участок, южный участок (рис. 5–8). Все три участка были сооружены по различным технологиям – постелистая кладка из блоков среднего размера (северный участок); кладка из массивных блоков по системе тычок-ложок (центральный участок); постелистая кладка из утолщенных блоков одного размера (южный участок);

9) Установлена причина окончательного разрушения монументального оборонительного комплекса на р. Рубас, обусловленная мощным наводнением, включавшим галечный сель и речной песок (рис. 5–6);

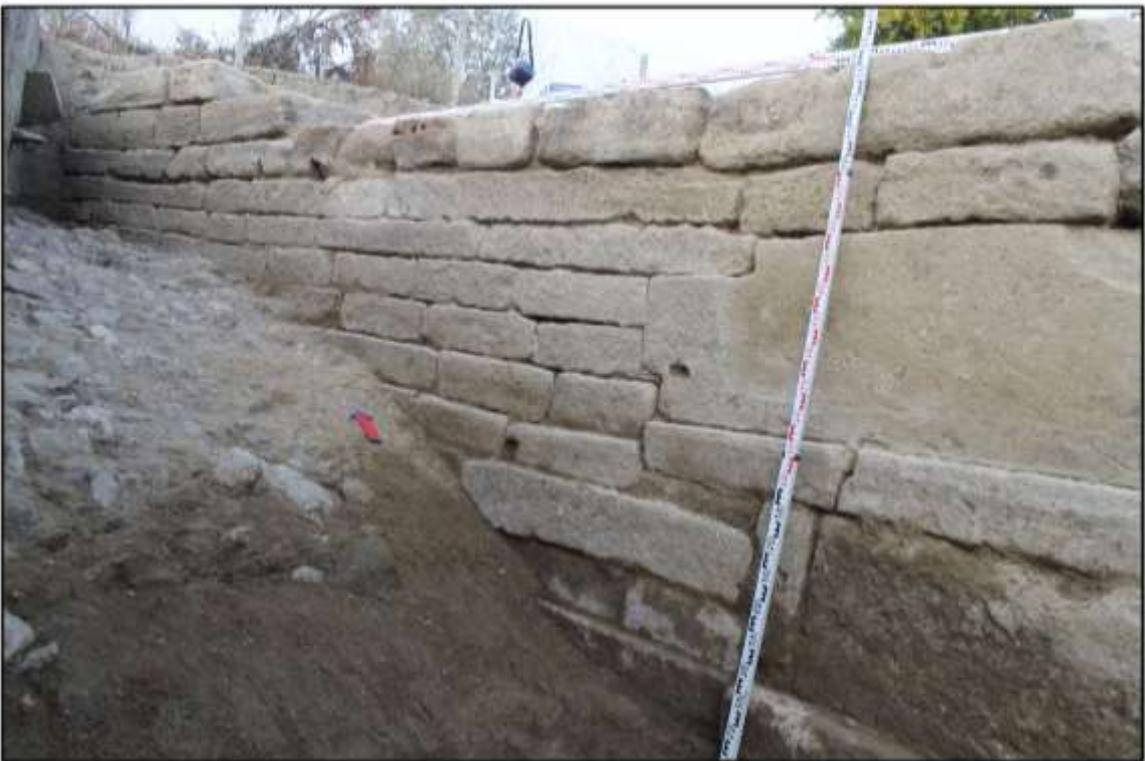
Рис. 6. Рубасская фортификация. Монументальная оборонительная стена. Западный фасад. Северный участок. Вид с юго-запада

При этом практиковалась фигурная подтеска крупных блоков с целью их совмещения с блоками постелистой кладки (рис. 6).

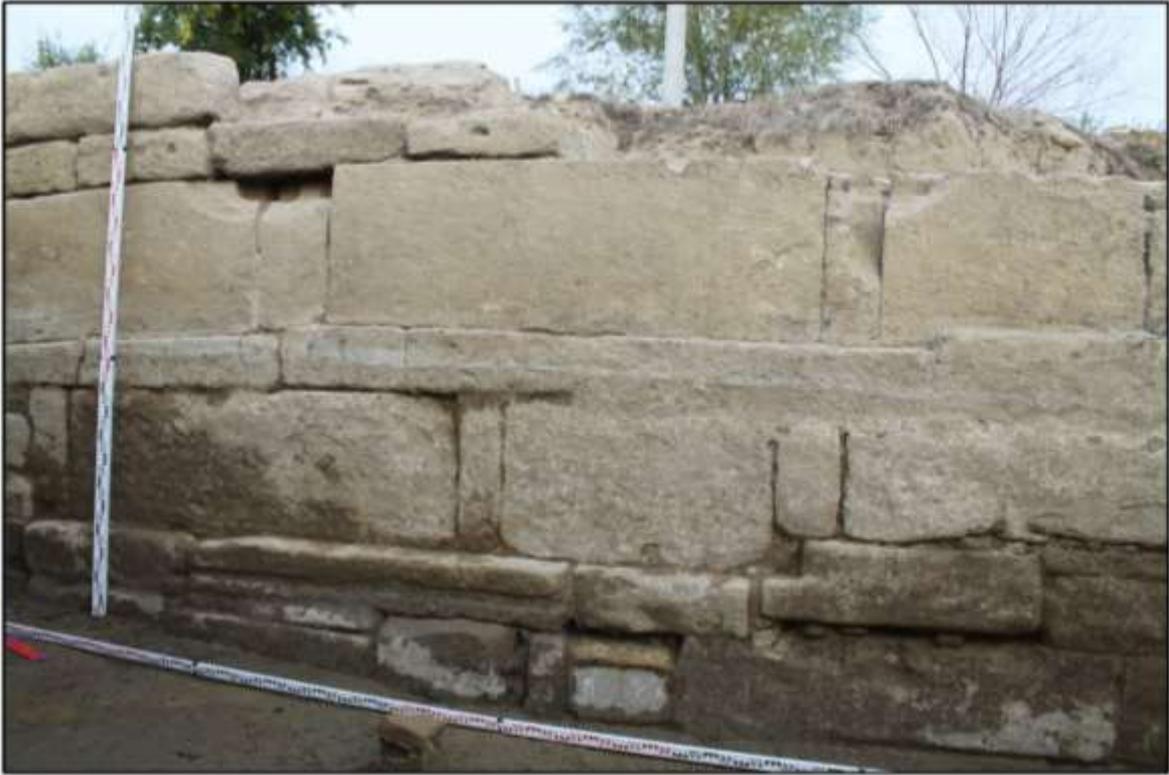
Рис. 7. Рубасская фортификация. Монументальная оборонительная стена. Западный фасад. Центральный участок. Вид с запада

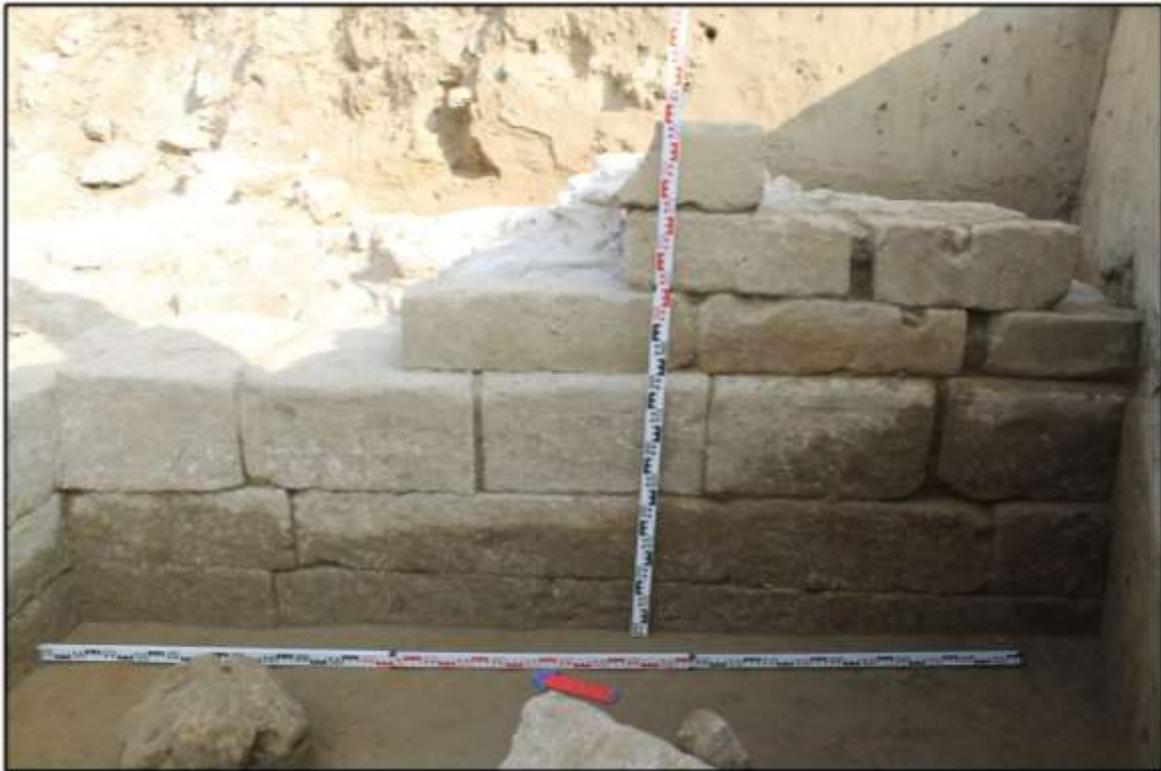
Рис. 8. Рубасская фортификация. Монументальная оборонительная стена. Западный фасад. Южный участок. Вид с запада

Южный участок западного фасада оборонительной стены имел протяженность исследованной части 8,6 м. Он был выполнен постелистой кладкой из хорошо обработанных каменных блоков (рис. 8). Несмотря на типологическую близость систем кладки северного и южного участков западного фасада, блоки южного участка фасада имеют иные пропорции, они более короткие, но значительной толщины (0,3–0,4 м). Кладка южного участка западного фасада открыта раскопками максимально на уровень шести рядов (высота 1,7–1,8 м).

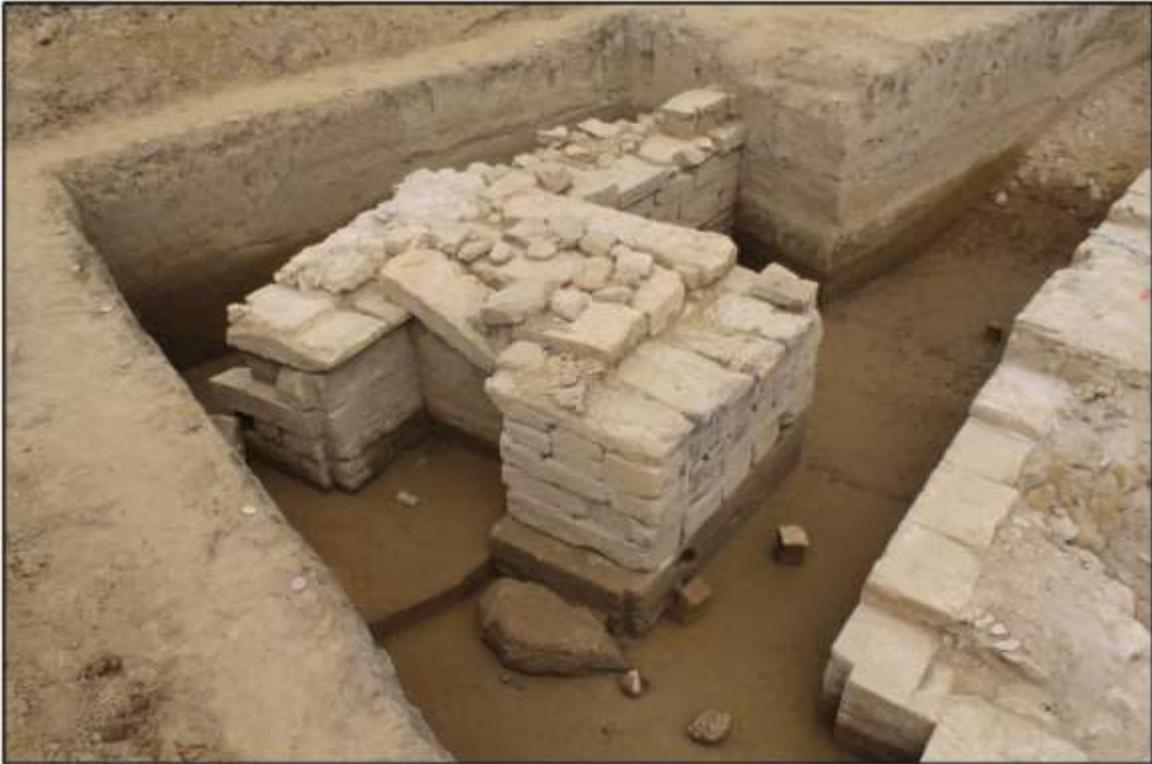
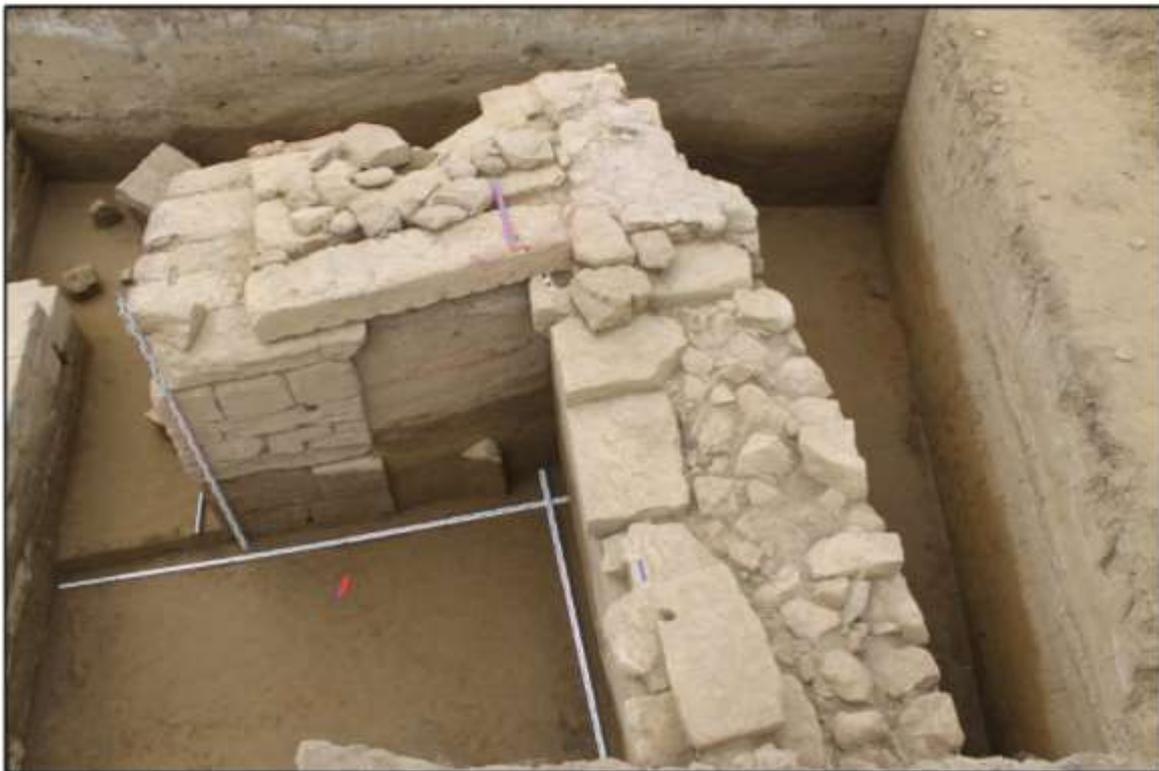
Рис. 9. Рубасская фортификация. Сооружение арочной конструкции и пристроенная стена. Вид с юго-востока

Рис. 10. Рубасская фортификация. Сооружение арочной конструкции и пристроенная стена. Вид с севера

В 2017 г. было продолжено исследование фортификационного сооружения № 2 арочной конструкции, которое вместе с монументальной стеной входило в оборонительный комплекс на р. Рубас (рис. 9–10). Было установлено, что конструктивные особенности данного сооружения контрастировали с технологическими приемами возведения оборонительной стены [7, с. 38–44]. Сооружение арочной конструкции состояло из двух монолитных каменных баз, прямоугольной формы длиной около 3 м, при ширине 1,5 м, служившими опорами массивным плитам перекрытия арочного проема длиной более 2,5 м. Базы-опоры были сооружены из длинных узких блоков брусковидной формы повышенной толщины, дополненные блоками меньшего размера. Система укладки блоков в конструкцию – чередование ложков и тычков, причем длина больших блоков – брусков соответствовала ширине боковых сторон опор. Многоярусная кладка из каменных брусков (расчищено 5–6 рядов кладки) укреплялась сверху каменными плитами длиной, равной ширине боковых сторон баз-опор, которые усиливали устойчивость постройки и ее сопротивляемость нагрузкам вертикальной направленности. Плиты перекрытия арочного проема, расположенного между базами-опорами (ширина проема 1,5 м) опирались концами на плиты верхнего уровня баз-опор (длина захода длинных плит перекрытия арочного проема составляла 0,8–0,9 м). Сооружение арочной конструкции в 2017 г. было расчищено на высоту 2,6 м (рис. 9–10).

Раскопками 2017 г. была установлена функциональная связь обоих исследованных сооружений – мощной оборонительной стены и сооружения арочной конструкции – как единого монументального оборонительного комплекса, возведенного в долине р. Рубас в Западном Прикаспии. Была выявлена система воротных запоров, в том числе общих для обоих сооружений (рис. 9). Арочный проем сооружения с двумя базами-опорами с южной стороны перекрывался одностворчатыми воротами шириной 1,6 м, для установки которых использовался деревянный столб четырехугольного сечения, закреплявшийся в вертикальном углублении базы № 2 (зафиксированная высота 1,3 м). Воротами также запирался проход между западным фасадом монументальной оборонительной стены и базой № 1 сооружения арочной конструкции, объединяя оба объекта в единую систему оборонительного комплекса. Ворота были двустворчатыми, о чем свидетельствует наличие двух углублений для столбов их крепления – на западном фасаде оборонительной стены и восточном фасаде базы № 1 сооружения арочной конструкции (зафиксированная высота 0,84 м и 0,56 м). Ворота между двумя сооружениями запирались посредством блокиатора, которым служил деревянный брус, концы которого закреплялись в специальных пазах, выдолбленных в каменных блоках западного фасада оборонительной стены и восточного фасада базы № 1 сооружения арочной конструкции (рис. 9–10).

3) Определена структура сооружения № 2 арочной конструкции, включающая две монолитные базы-опоры и перекрытие арочного проема супермощными плитами длиной более 2,5 м (рис. 9–10). Конструкция баз-опор была рассчитана на значительные вертикальные нагрузки, как и мощность супердлинных плит перекрытия арочного проема. По предварительному заключению, сооружение арочной конструкции, возможно, являлось многоуровневой сигнальной башней в системе фортификации на р. Рубас;

7) Выявлена система запоров арочного проема сооружения № 2, состоящая из одностворчатых ворот, и система запора прохода шириной 1,5 м между этим сооружением и оборонительной стеной, которая состояла из двустворчатых ворот, блокирующихся изнутри бревном, вставлявшимся в специальные пазы, сооруженные в фасадах обоих сооружений (рис. 9–10);

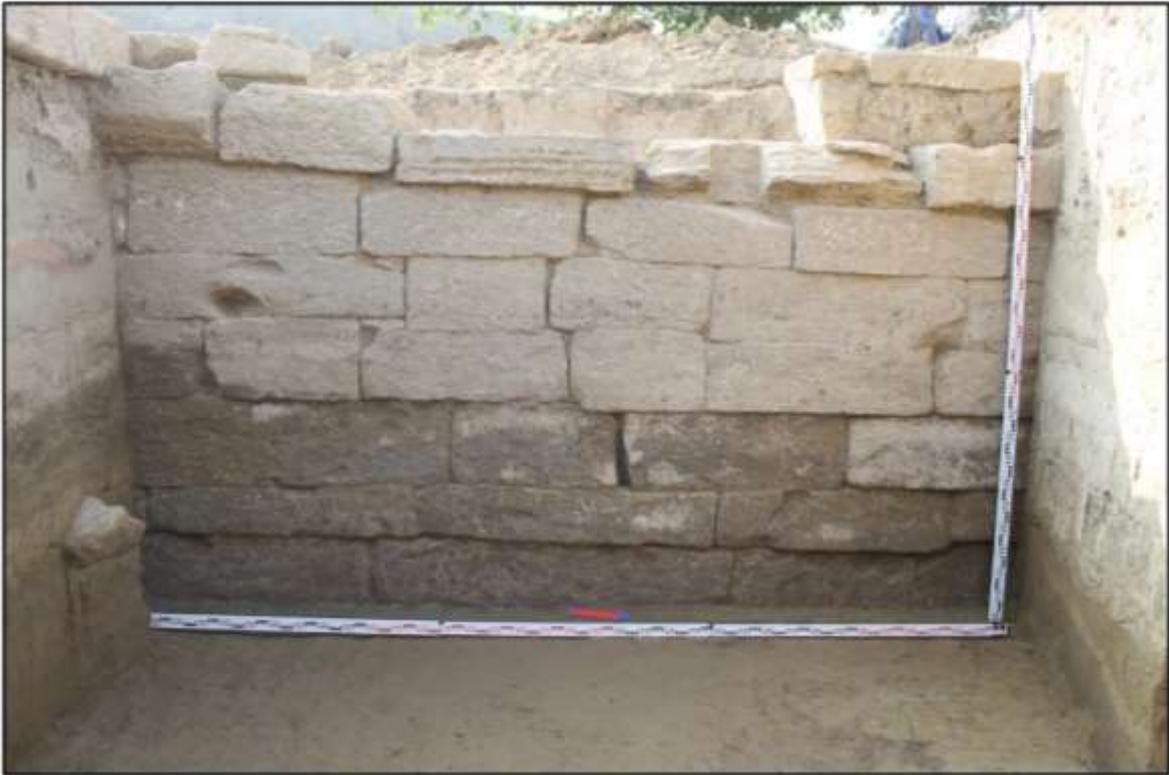
Рис. 11. Рубасская фортификация. Восточный фасад пристроенной стены. Вид с востока

6) Изучены конструктивные особенности стены, пристроенной к базе № 2 сооружения арочной конструкции, свидетельствующие о нехватке необходимых строительных материалов и коротких сроках ее сооружения (рис. 10–12);

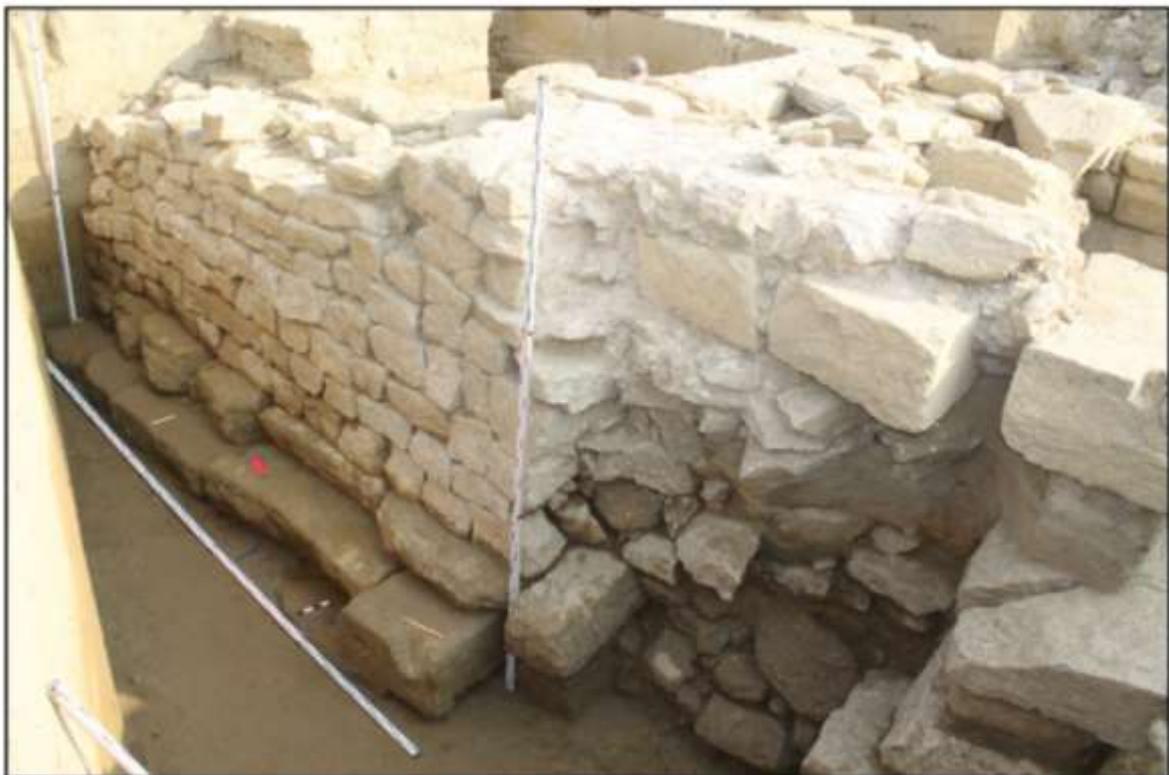
Рис. 12. Рубасская фортификация. Западный фасад пристроенной стены. Вид с юго-востока

уложенными уступами (рис. 12). В 2017 г. восточный фасад пристроенной стены расчищен на высоту 2,3 м, западный – 2,56 м, но ее основание пока не открыто.

Кладкой из рваного камня, аналогичной структуре западного фасада пристроенной стены, был реконструирован западный фасад базы-опоры № 2 сооружения арочной конструкции (рис. 12). Каменной кладкой из рваного камня были заменены утраченные по каким-то причинам блоки брусковой формы. Массивность плит нижнего уровня кладки западного фасада пристроенной стены предполагает обусловленность значительной вертикальной нагрузки, как и нижних рядов плит баз-опор сооружения арочной конструкции. Вероятно, сооружение арочной конструкции включало 2 или 3 этажа с перекрытием из массивных плит длиной свыше 2,5 м.

4) Установлены факты заключительных разрушений сооружения арочной конструкции природного характера (землетрясение?) (рис. 12);

5) Выявлены факты реконструкции сооружения арочной конструкции в связи с утратой структурных элементов базы-опоры № 2, предшествующей окончательному разрушению этого сооружения (рис. 12);
