ИССЛЕДОВАНИЕ РУБАССКОЙ ФОРТИФИКАЦИИ В 2018 г.

Аннотация. В статье представлены материалы раскопок 2018 г. монументального фортификационного сооружения середины VI в. на р. Рубас (Рубасская фортификация). Исследования памятника, случайно открытого в 2014 г., осуществляются с 2016 г.

THE STUDY OF THE RUBAS FORTIFICATION IN 2018

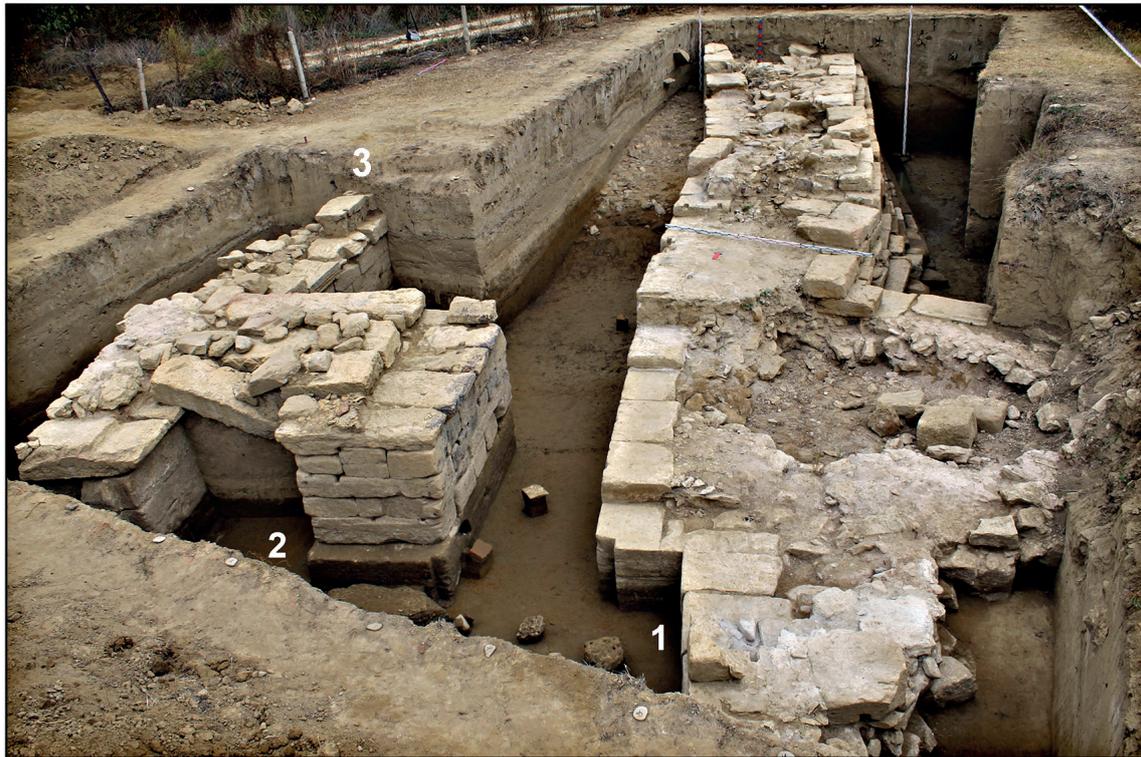
Рис. 2. Рубасская фортификация.
1 – Монументальная оборонительная стена № 2; 2 – сооружение арочной конструкции; 3 – стена № 1.
Вид с юго-востока. Фото 2017 г.

Цели и задачи раскопок на памятнике в 2018 г. были обусловлены результатами исследований военно-инженерных сооружений, полученных в 2017 г. Раскопки 2017 г. показали, что монументальная оборонительная стена № 2 имеет продолжение как в южную сторону – к руслу реки, так и в северную сторону [рис. 2, 1; 3; 4, 1; 7; 10–11]; пристроенная к сооружению арочной конструкции стена № 1 имеет продолжение к северу [рис. 2, 2]. Исследования в 2017 г. на южном участке восточного склона котлована, образованного на месте разрушения памятника в 2014 г. местными жителями, не выявили сохранившихся конструкций сооружения [рис. 2, 1; 5]. Необходима была полная расчистка восточного склона котлована.

В 2018 г. было продолжено исследование стены № 1, пристроенной с севера к сооружению арочной конструкции. Как отмечалось, в 2016–2017 гг. она была раскрыта на протяжении 4 м. Стена № 1 была ориентирована с СЗ на ЮВ, идентично магистральной стене № 2 [рис. 2, 3]. Она была сооружена панцирной кладкой с внутренней забутовкой из колотого камня. Толщина стены составляет 1,8 м, вскрытая высота – 2,3 м (7 рядов кладки). Функциональное назначение стены № 1 не было установлено. Ее северный, конец, как отмечалось, имел продолжение в северном направлении [рис. 2, 3]. В целях определения планировки стены № 1 и ее функционального назначения, на участке, прилегающем к северному отрезку стены № 1, была сделана прирезка размером 11×5 м (55 кв. м) [рис. 12, 4; 26, 4; 27, 2]. На данном участке был выявлен новый отрезок стены № 1, сохранившийся на протяжении 1,4 м [рис. 26, 4; 27, 2]. Он расчищен на высоту 1,7 м (6 рядов кладки) [рис. 27, 2]. Общая протяженность стены № 1 составила 5,4 м. Выше по уровню сохранившейся кладки стены на толстой прослойке грунта находились 2 каменных блока – один лежал в горизонтальном положении, другой (крайний) находился в наклонном к северу положении [рис. 26, 4; 27, 2]. Данная стена, вероятно, была разобрана в постфактный период после разрушения фортификационного объекта ориентировочно в X в.

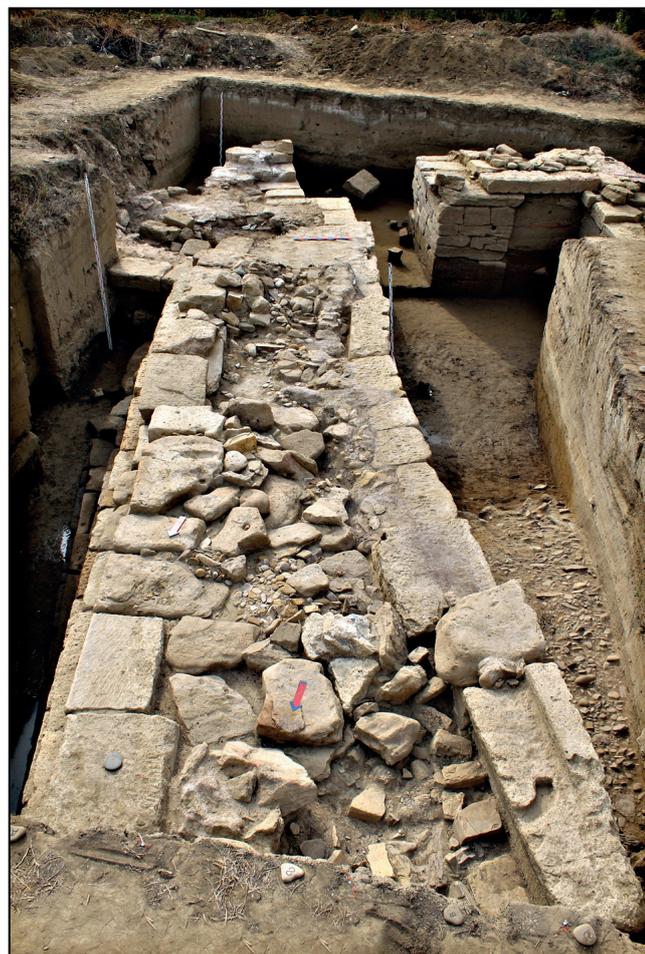
Рис. 3. Рубасская фортификация.
1 – Монументальная оборонительная стена № 2; 2 – сооружение арочной конструкции.
Вид с севера. Фото 2017 г.

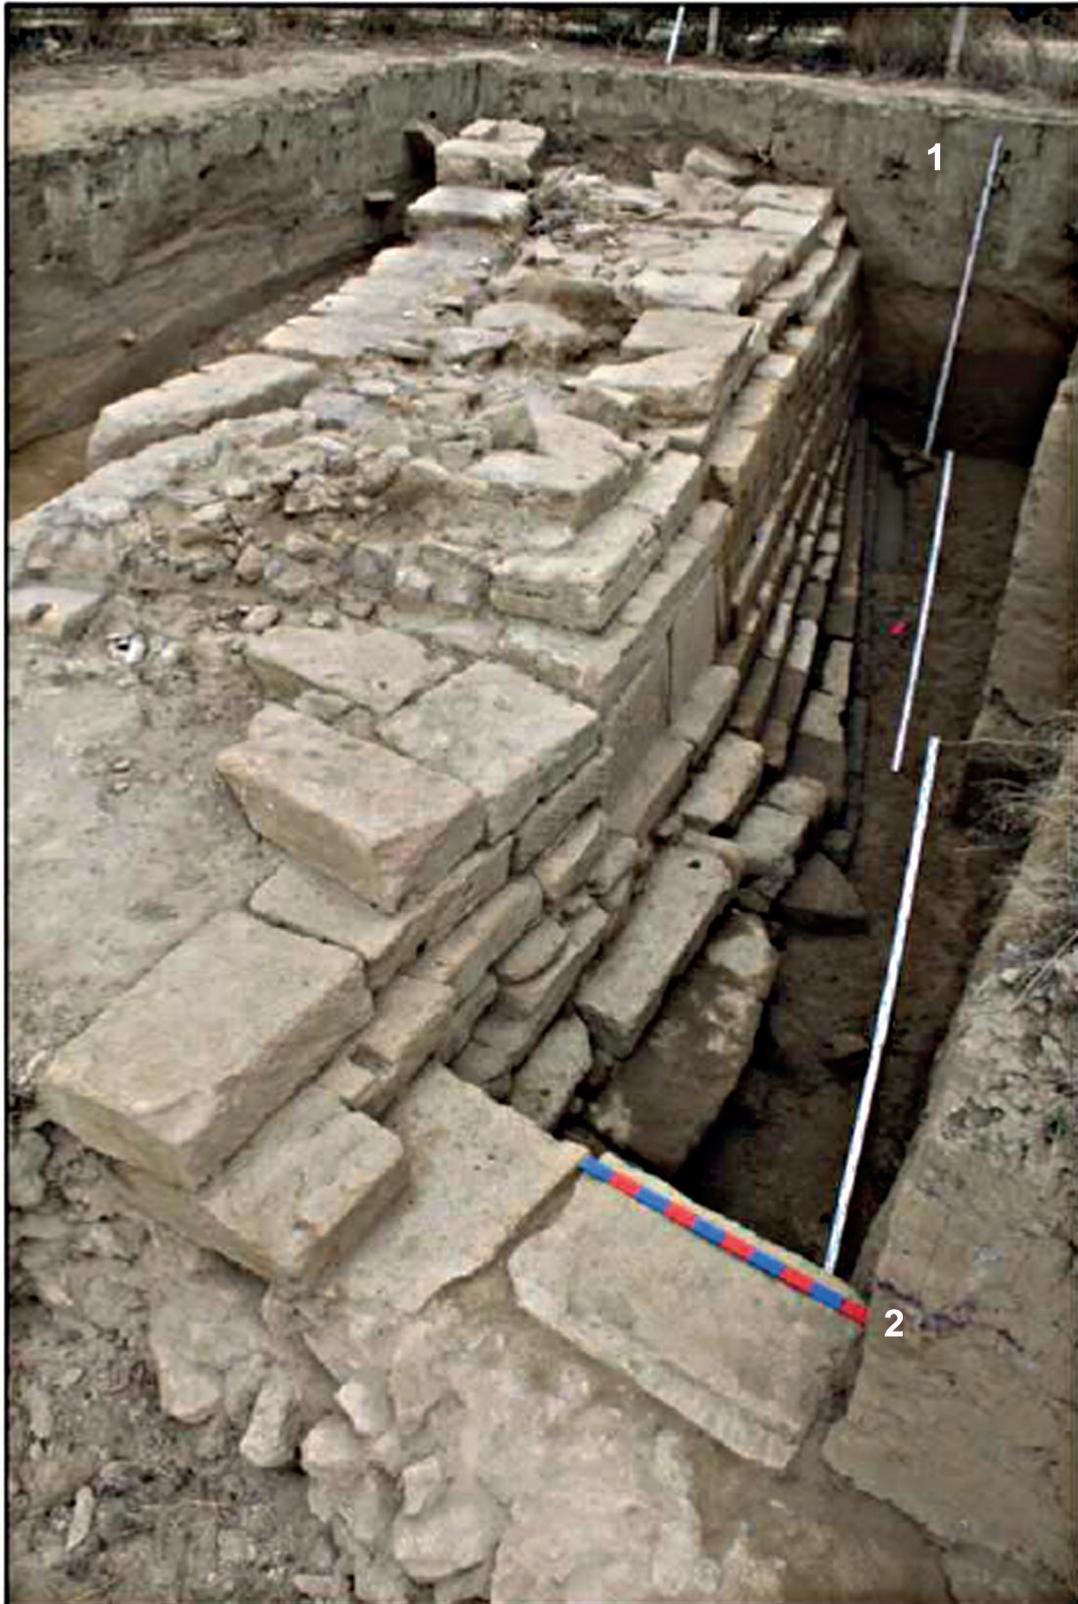
Рис. 4. Рубасская фортификация.
1 – Монументальная оборонительная стена № 2; 2 – стена № 3. Вид с юго-востока. Фото 2017 г.

продолжение в восточную сторону [рис. 4, 2]. Предполагалось, что данная стена являлась северным фасадом встроенного в магистральную стену сооружения, возможно, массивной башни.

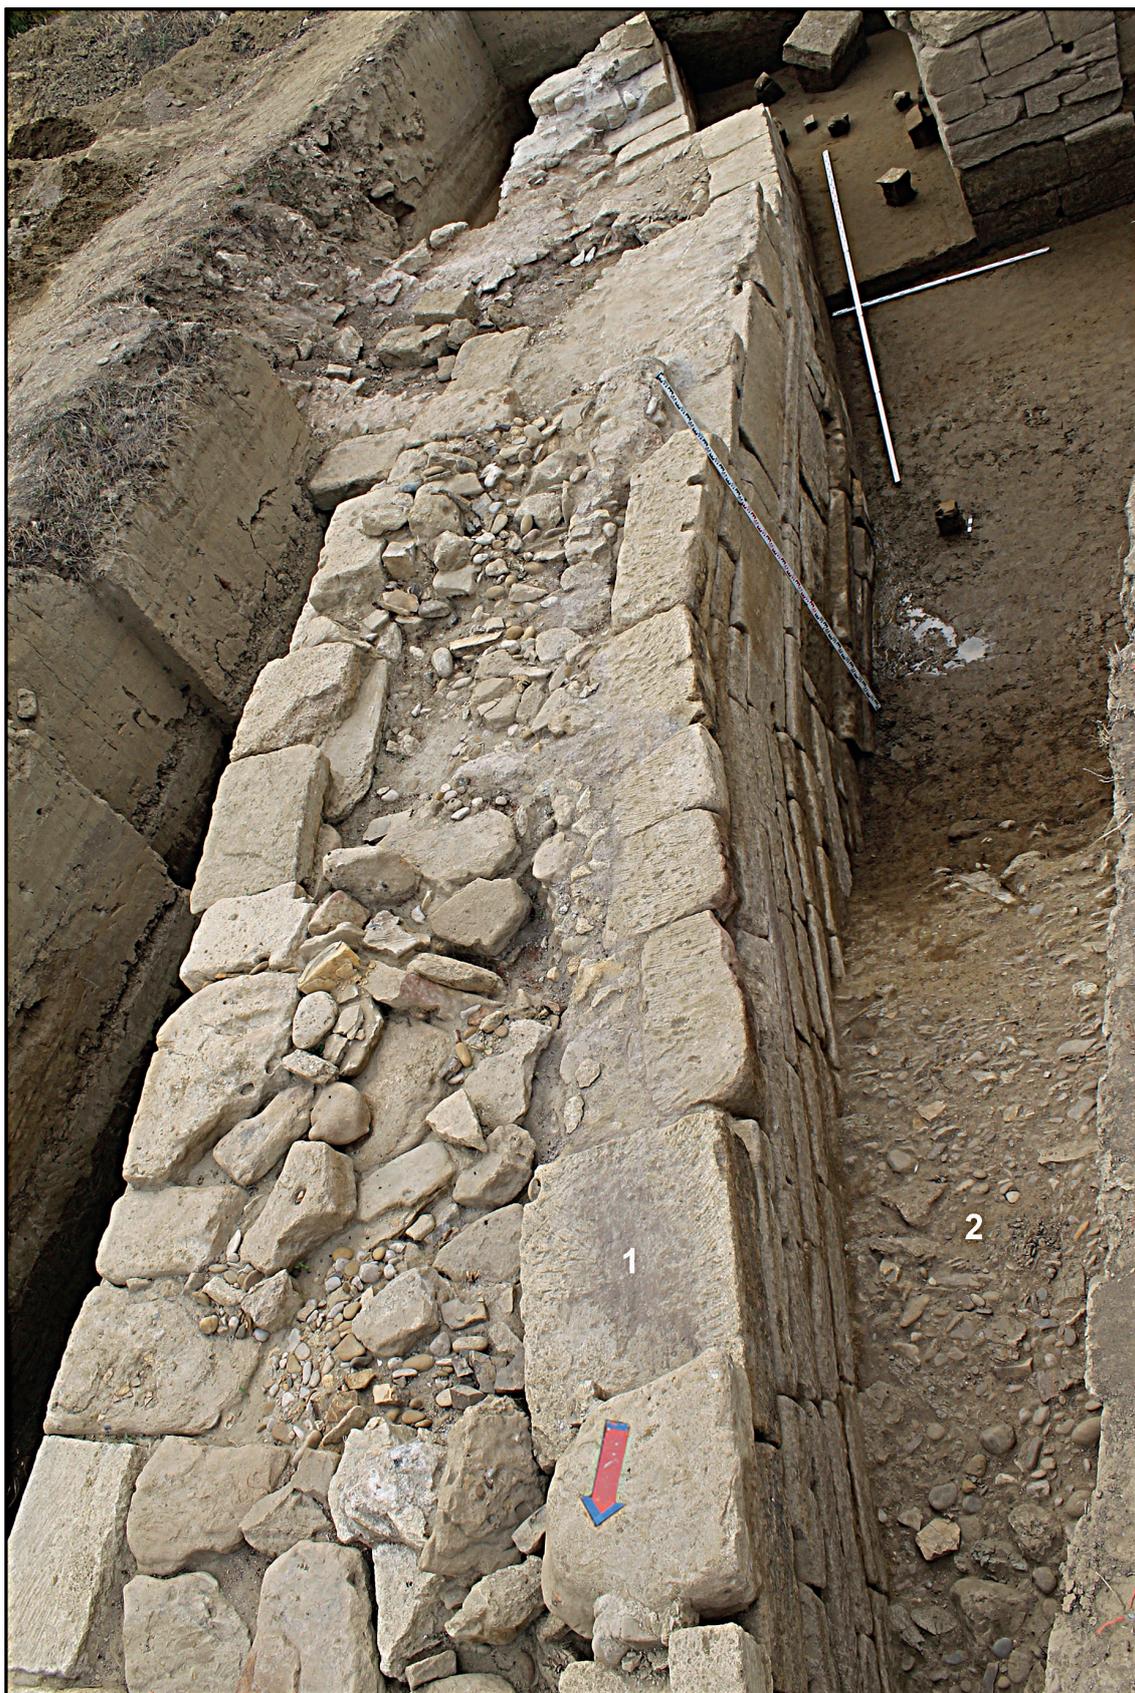
Рис. 5. Рубасская фортификация.
1 – Монументальная оборонительная стена № 2;
2 – отложения селя. Вид с севера. Фото 2017 г.

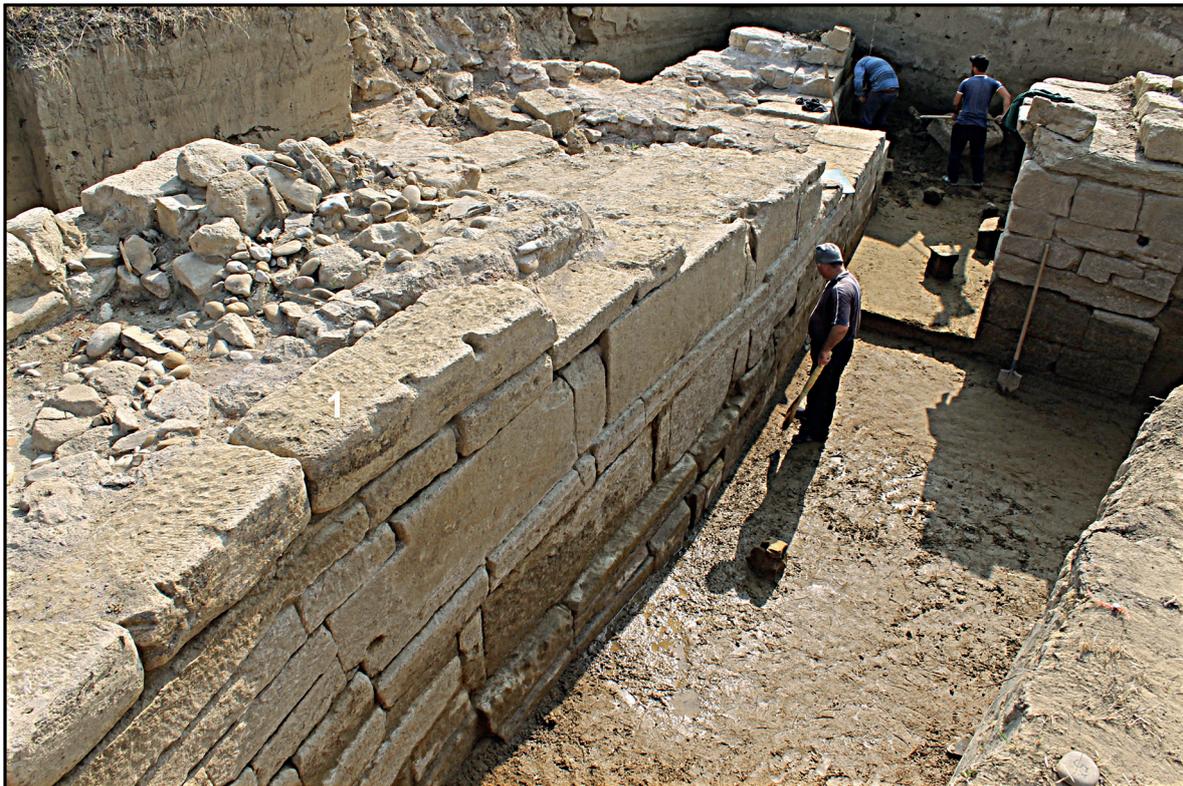
Рис. 6. Рубасская фортификация.
1 – Монументальная оборонительная стена № 2. Западный фасад. Центральный участок.
Вид с северо-запада. Фото 2017 г.

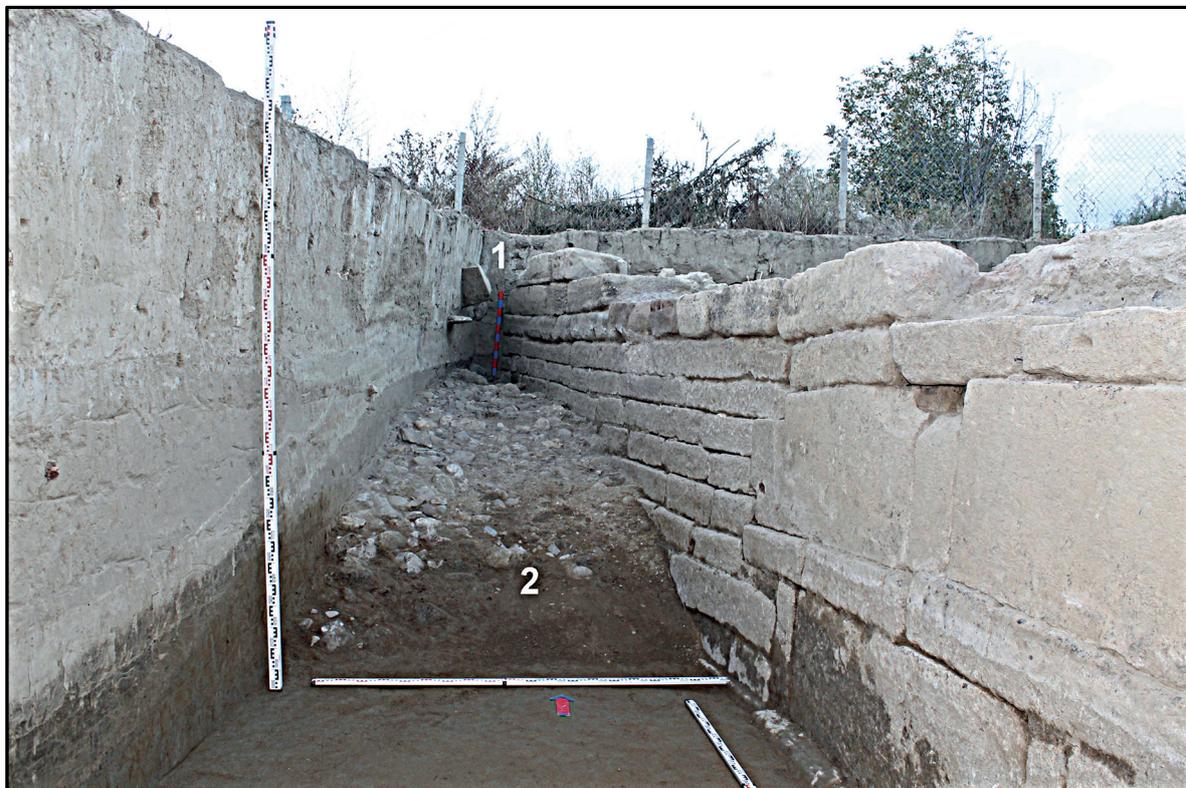
Рис. 7. Рубасская фортификация.
1 – Монументальная оборонительная стена № 2. Западный фасад. Северный участок; 2 – отложения селя.
Вид с юга. Фото 2017 г.

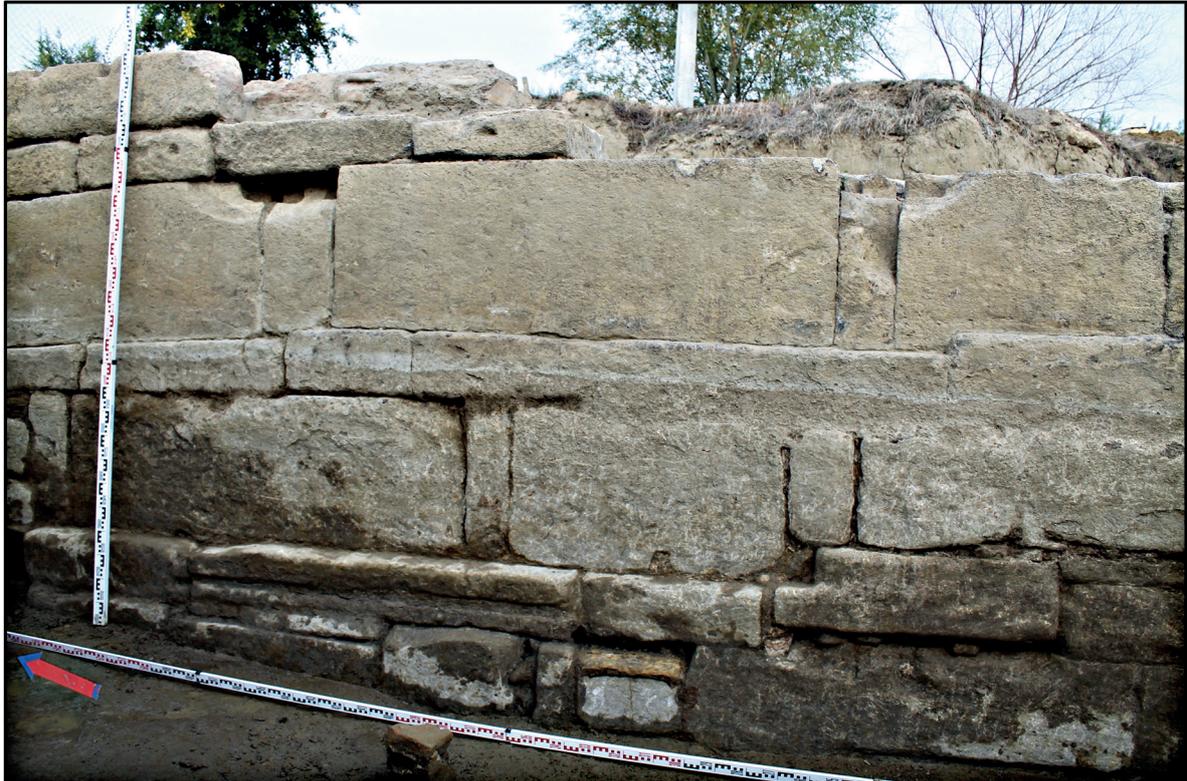
Рис. 8. Рубасская фортификация.
Монументальная оборонительная стена № 2. Западный фасад.
Центральный участок. Вид с запада. Фото 2017 г.

В конструкции западного фасада монументальной оборонительной стены были использованы две разные технологии укладки каменных блоков – постелистая кладка (северный и южный участки) и сочетание постелистой кладки с укладкой блоков по системе тычок-ложок (центральный участок) [рис. 5–10]. Применение в Рубасской фортификации технологии тычок-ложок, аналогично характеру облицовки крепостных стен Дербента, дает основание говорить о типологической и хронологической близости фортификаций этих военно-инженерных сооружений. По системе тычок-ложок на западном фасаде длинной стены установлено 16 блоков. Длина ложковых блоков выдержана в основном в пределах 0,5–0,7 м. Но три блока были массивными: длиной 1,9 м. При общей схожести системы укладки блоков тычок-ложок Дербента и Рубасской фортификации, имеются и отличия, возможно, хронологического порядка. В облицовке стен Дербента явно просматривается стандартизация технологии (каменные блоки примерно одинаковой величины). В формировании центрального участка

западного фасада монументальной оборонительной стены Рубасского комплекса применено два вида технологии, причем послойное их чередование [рис. 8–10]. Данное обстоятельство может быть интерпретировано как переходный период от одного вида кладки (постелистой) к другому (тычок-ложок) и как хронологически более ранний, чем сооружение Дербентского каменного оборонительного комплекса.

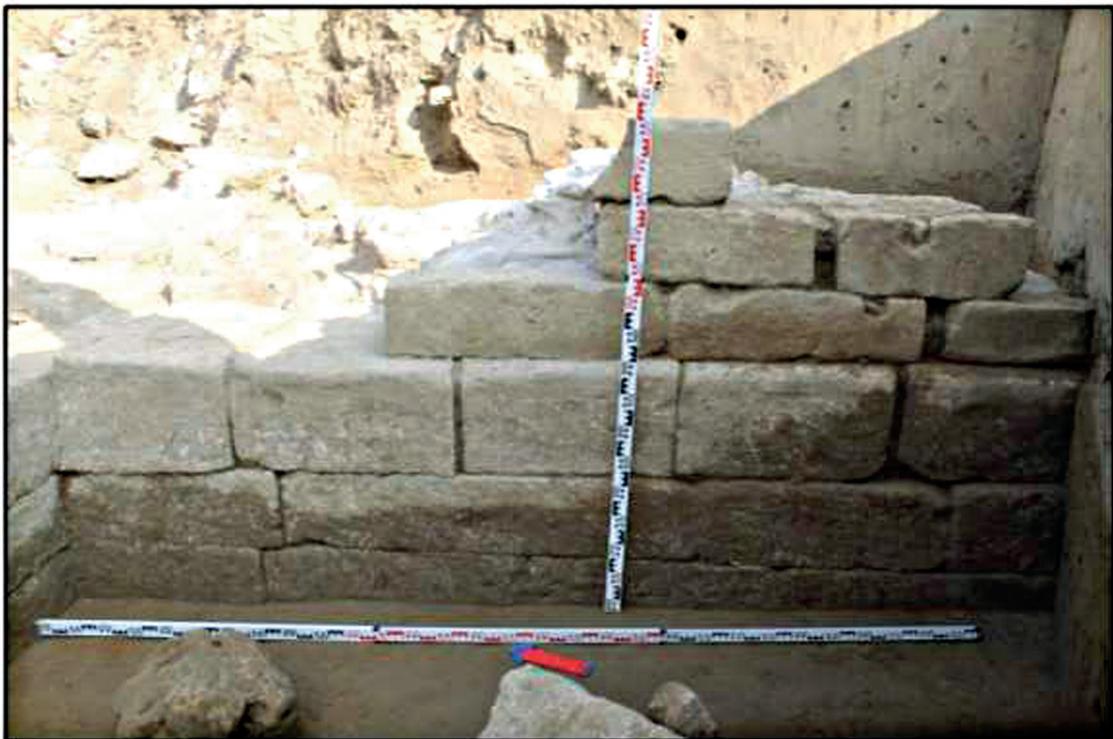
Рис. 11. Рубасская фортификация.
Монументальная оборонительная стена № 2. Западный фасад.
Южный участок. Вид с запада. Фото 2017 г.

В 2018 г. было продолжено изучение планировки и структуры южного участка монументальной оборонительной стены № 2 [рис. 13, 1; 18, 1; 19–20]. По результатам раскопок 2016–2017 гг., как отмечалось, каменные блоки кладки стены уходили под южный борт раскопа [рис. 11]. В 2018 г. для дальнейшего изучения планировки магистральной стены № 2, на участке, прилегавшем к ее южной оконечности, была сделана прирезка размером 2×3 (6 кв.м) [рис. 18–19]. На этом участке были выявлены 3 каменных блока 5–6 уровня кладки западного фасада. Каменные блоки 1–4 уровней не сохранились. Протяженность стены на новом участке составила 1,9 м [рис. 19–21]. Новый южный участок западного фасада магистральной стены имеет продолжение к руслу реки [рис. 19–21]. Общая протяженность магистральной оборонительной стены по итогам раскопок 2018 г. составила 28 м с учетом новых участков исследования [рис. 12–15].

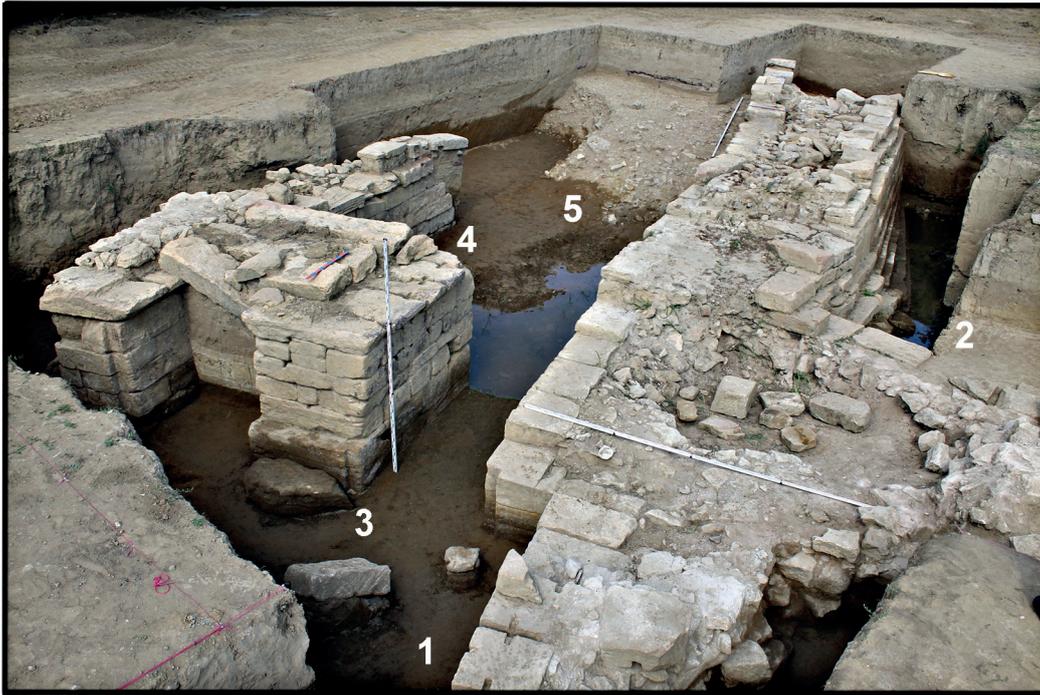
Рис. 12. Рубасская фортификация.
1 – Монументальная оборонительная стена № 2; 2 – стена № 3;
3 – сооружение арочной конструкции; 4 – стена № 1;
5 – отложения селя. Вид с юго-востока. Фото 2018 г.

Раскопки в 2018 г. проводились на трех строительных объектах – монументальной оборонительной стене № 2 [рис. 12, 1; 13, 1]; стене № 1, пристроенной к сооружению арочной конструкции [рис. 12, 4]; стене № 3, состоявшей в конструктивной связке со стеной № 2 и направленной к ней под углом в 90° [рис. 12, 2; 13, 2].

Для выяснения планировки северного участка магистральной стены № 2 на участке, прилегавшем к северной оконечности стены, была сделана прирезка размером 5×6 м (30 кв.м) [рис. 12, 1; 13, 1; 14, 1]. Раскопками было установлено, что западный фасад стены на этом участке был большей частью разобран в постфактный период (после разрушения памятника). Сохранилось только 2 блока кладки протяженностью 2,1 м и высотой 1,0–0,94 м [рис. 14, 1; 15]. Нижние уровни кладки западного фасада этого участка стены были перекрыты селевыми галечными отложениями [рис. 26, 5; 29, 5]. Межстенная забутовка также сохранилась частично. Общая протяженность западного фасада оборонительной стены № 2 по итогам исследований 2018 г. составила 24 м.

На северной половине прирезки был исследован новый участок галечного селя со следами перекопов [рис. 12, 5; 26, 5; 29, 5]. На поверхности селевых отложений выявлено несколько углублений для установки столбов, используемых в конструкции жердевых жилищ. Здесь же находились остатки хозяйственной деятельности позднего населения (зола, угольки, обломки керамических сосудов).

участков. Общая протяженность магистральной стены по итогам раскопок 2018 г. составила 28 м. Подтвержден магистральный характер данной стены (установлено ее продолжение в южную и северную стороны) [рис. 12, 1; 13, 1; 14, 1; 15].

3) Выяснено функциональное назначение стены № 1, пристроенной к сооружению арочной конструкции с севера [рис. 12, 4; 14, 3; 26, 4; 27, 2; 28, 2; 29, 4]. Стена выполняла функцию контрфорса вследствие деформации западной базы-опоры сооружения арочной конструкции в результате землетрясения [рис. 28, 1; 29, 3].

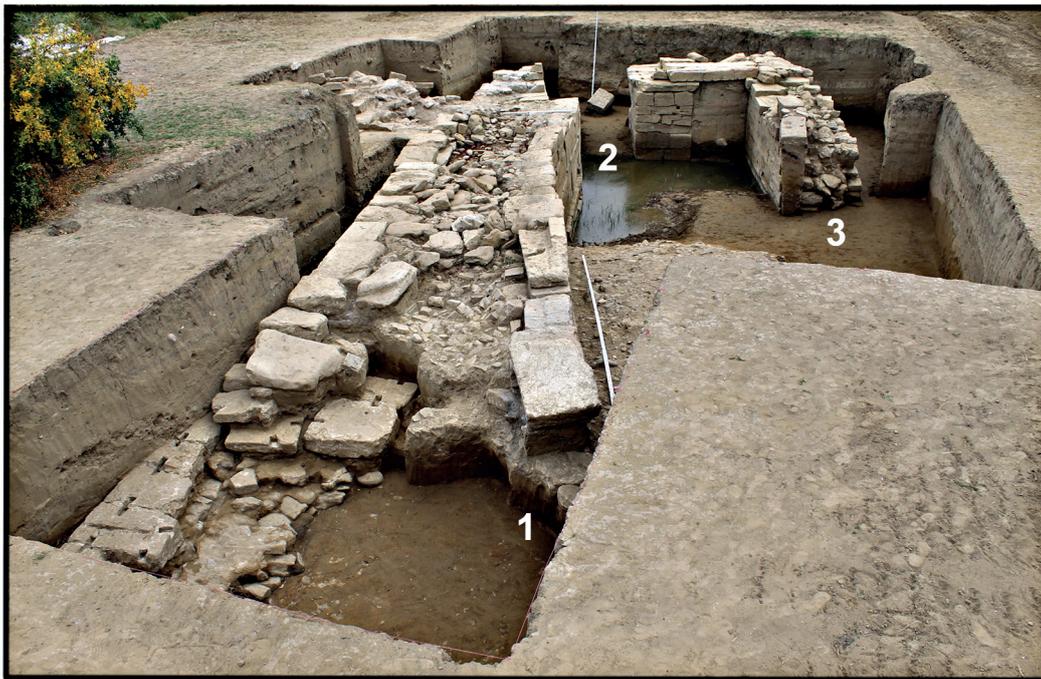
Рис. 14. Рубасская фортификация.
1 – Монументальная оборонительная стена № 2; 2 – сооружение арочной конструкции; 3 – стена № 1. Вид с севера. Фото 2018 г.

Восточный фасад стены № 2 на новом участке был исследован на протяжении 6 м. Он включал 10 крупных блоков 1–3 уровней кладки, но в основном 3-го уровня кладки [рис. 14, 1; 15–17]. Третий уровень кладки (6 блоков) был резко выдвинут к востоку, изменив конфигурацию восточного фасада стены [рис. 14, 1; 15]. На этом участке стены № 2 были выявлены особенности технологии ее сооружения, ранее не зафиксированные. В межстенном пространстве использовался прием послойного чередования забутовки из колотого камня и кладки из крупных каменных блоков. Каменные блоки внешнего, восточного фасада стены № 2 имели попарные узкие прорезы прямоугольной формы для установления металлических скоб, скреплявших кладку, что усиливало прочность сооружения. Такие же прорезы имелись и на каменных блоках, установленных в межстенном пространстве [рис. 14, 1; 15–17]. Длина восточного фасада оборонительной стены по итогам раскопок 2018 г. составила 16 м. Новый участок восточного фасада стены № 2 имеет продолжение в северную сторону [рис. 16–17].

Площадь прирезок, на которых исследовались строительные конструкции Рубасской фортификации в 2018 г., составила 109 кв. м. Общая площадь раскопа № 1, на котором проводились раскопки в 2016–2018 гг., составила 296 кв. м при толщине отложений грунта 3,0 м [рис. 1; 14; 29].

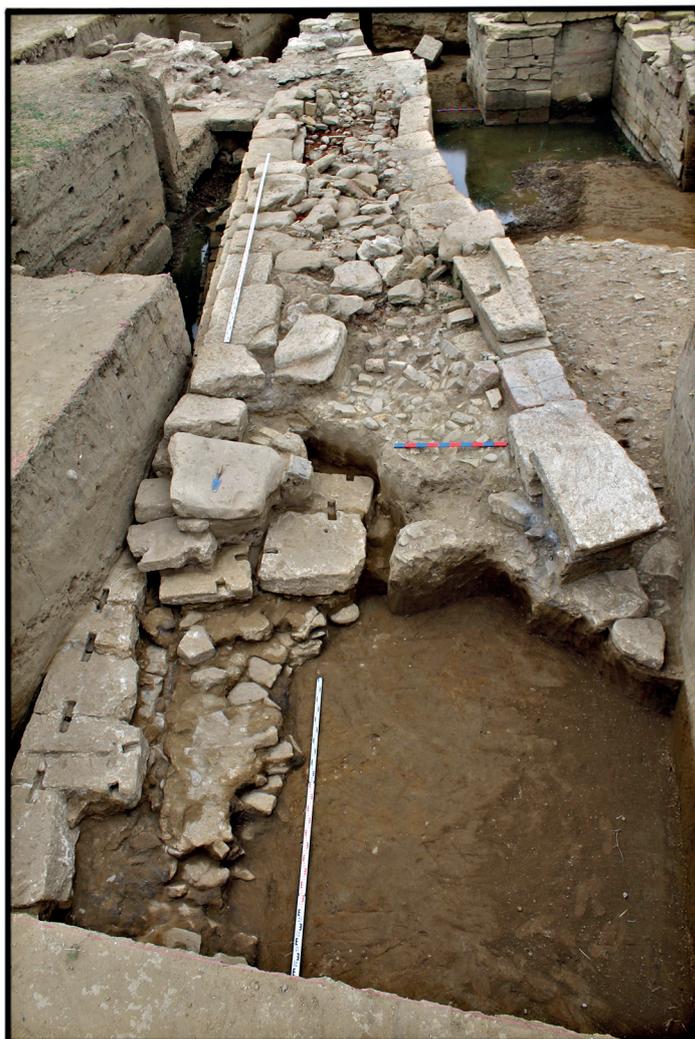
Рис. 15. Рубасская фортификация.
Монументальная оборонительная
стена № 2. Вид с севера.
Фото 2018 г.

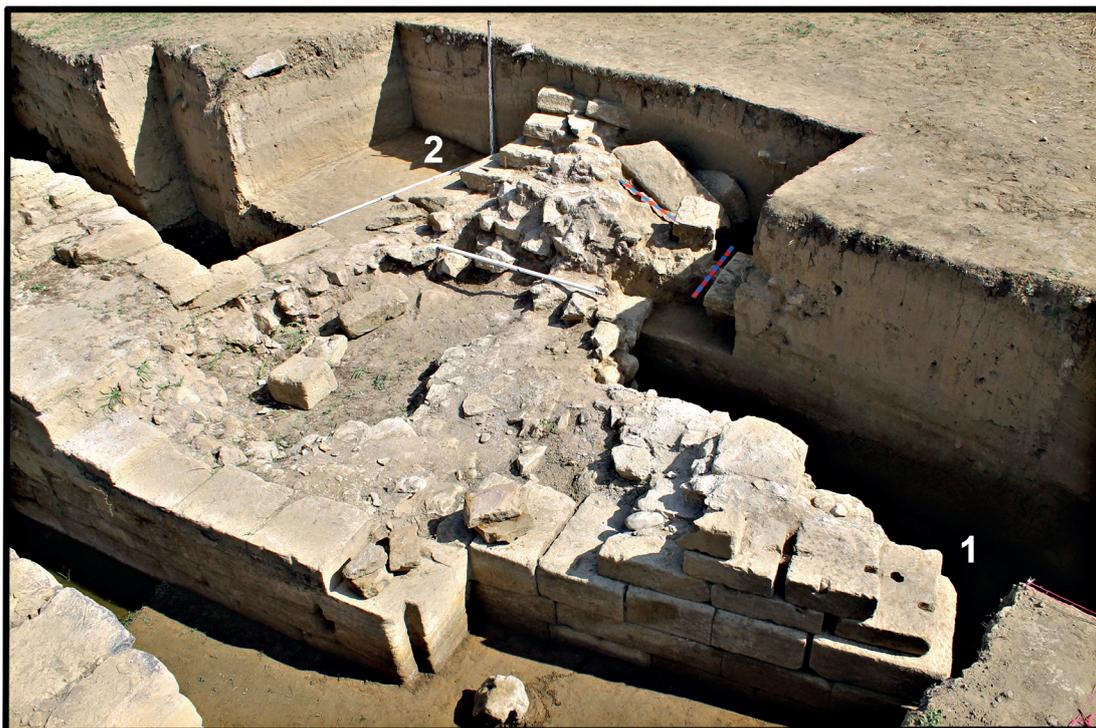
Рис. 18. Рубасская фортификация.
1 – Монументальная оборонительная стена № 2. Южный участок;
2 – стена № 3. Вид с юго-запада. Фото 2018 г.

Разобраны были также завалы восточного склона котлована со строительными остатками. К восточному борту раскопа была дополнительно сделана прирезка площадью 18 кв. м [рис. 18, 2; 22; 23, 2]. Цель раскопок на этом участке состояла в выявлении планиграфии и структуры, предположительно выносной башни, встроенной в тело монументальной оборонительной стены № 2. В 2014 г., как отмечалось, в процессе охранных раскопок был расчищен 3-х м участок стены № 3, состоящий в конструктивной связке с восточным фасадом магистральной стены № 2 [рис. 4, 2]. Был выявлен фундамент этой стены из колотого камня, перекрытый одним уровнем кладки [рис. 3, 1]. Стена № 3 имела направление З–В, т.е. располагалась перпендикулярно к восточному фасаду магистральной стены № 2. Ее восточный конец имел

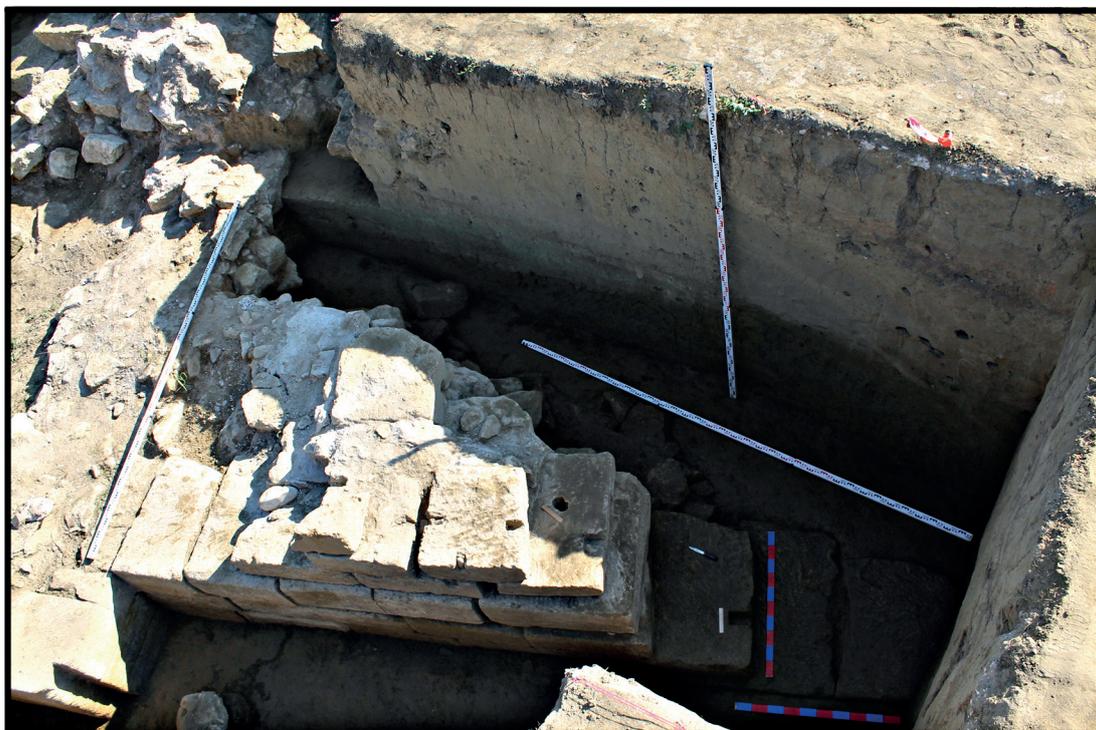
Рис. 19. Рубасская фортификация.
Стена № 2. Южный участок. Вид с запада. Фото 2018 г.

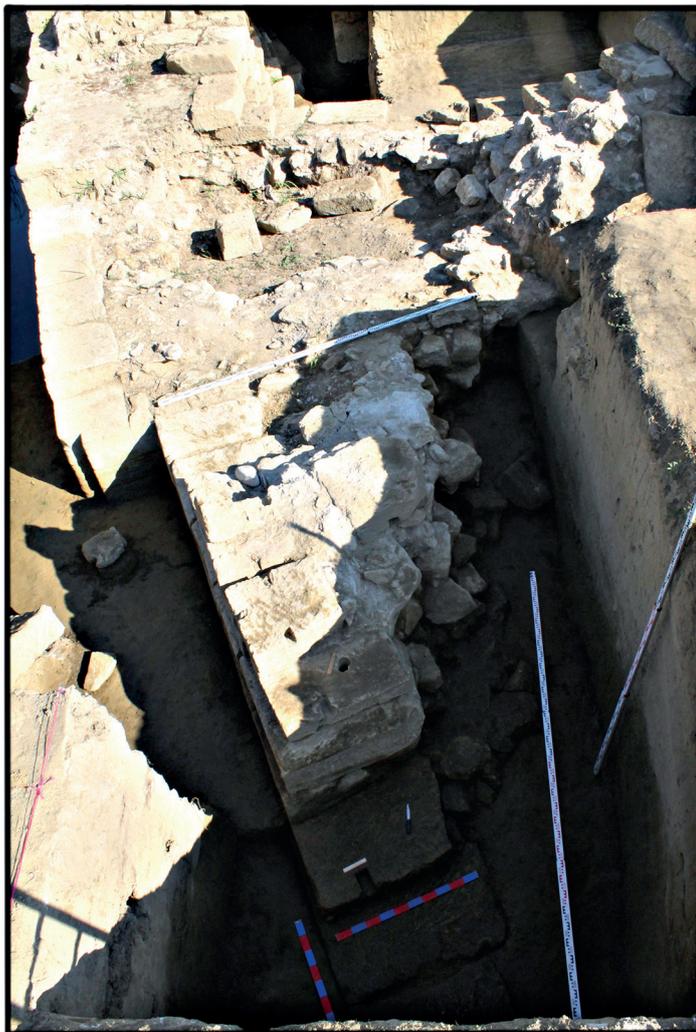
Рис. 20. Рубасская фортификация.
Стена № 2. Южный участок.
Вид с юга. Фото 2018 г.

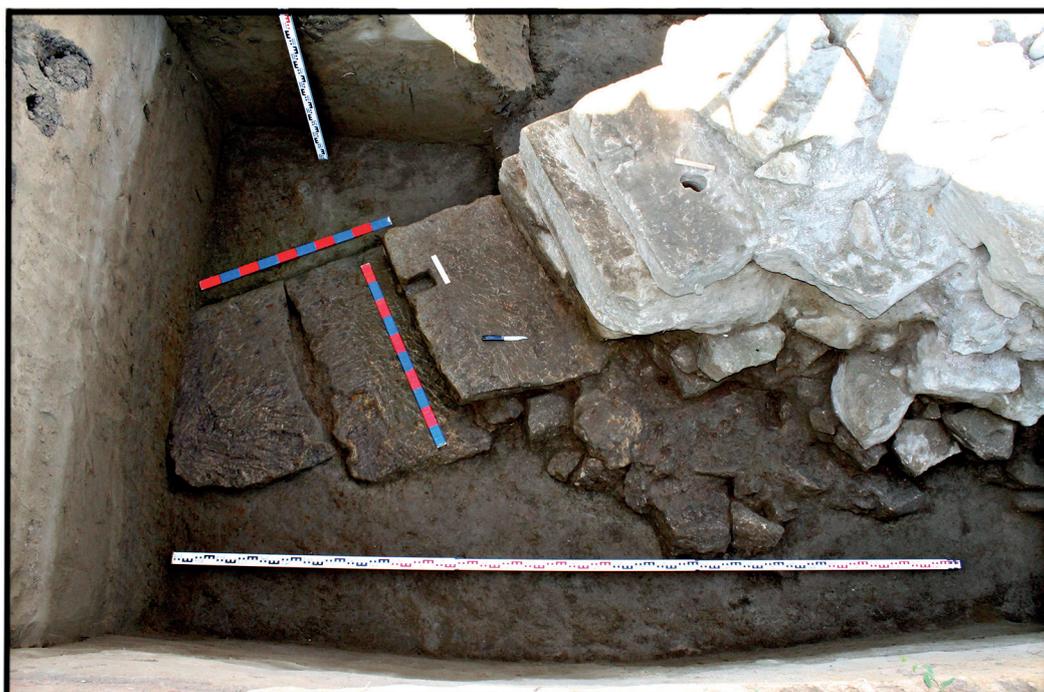
Рис. 21. Рубасская фортификация.
Стена № 2. Южный участок. Вид с востока. Фото 2018 г.

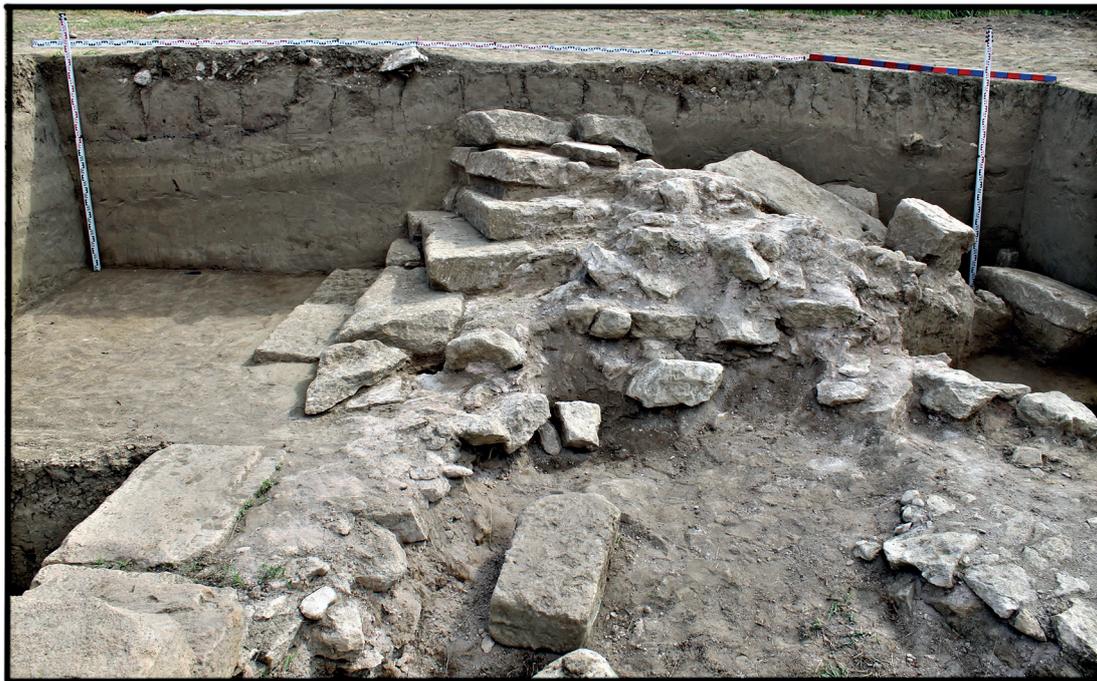
Рис. 22. Рубасская фортификация.
Стена № 3. Вид с запада. Фото 2018 г.

На участке прирезки дополнительно было выявлено 2 блока стены № 3 [рис. 22; 23, 2]. Общая длина стены № 3 по итогам исследований 2018 г. составила 5 м. С юга к вновь открытым плитам стены № 3 вплотную примыкал второй ряд блоков, включавший 5 уровней кладки. Верхние 4 уровня блоков были сдвинуты к югу под некоторым углом (сдвиги веерной формы), что нарушило их первоначальное положение [рис. 22; 23, 2; 24–25]. С южной стороны этой стены находилась забутовка из колотого камня с включением известкового скрепляющего раствора. Поверх забутовки лежали 3 каменных блока (2 из них длиной более 1 м) с сильным наклоном к югу [рис. 22; 23, 2]. Восточный конец стены № 3 имеет продолжение в восточную сторону (вдоль русла р. Рубас). Исходя из значительной протяженности исследованного отрезка стены № 3 и ее продолжения к востоку, возможно, на этом участке расположена вторая монументальная стена, проходившая вдоль русла р. Рубас в сторону моря.

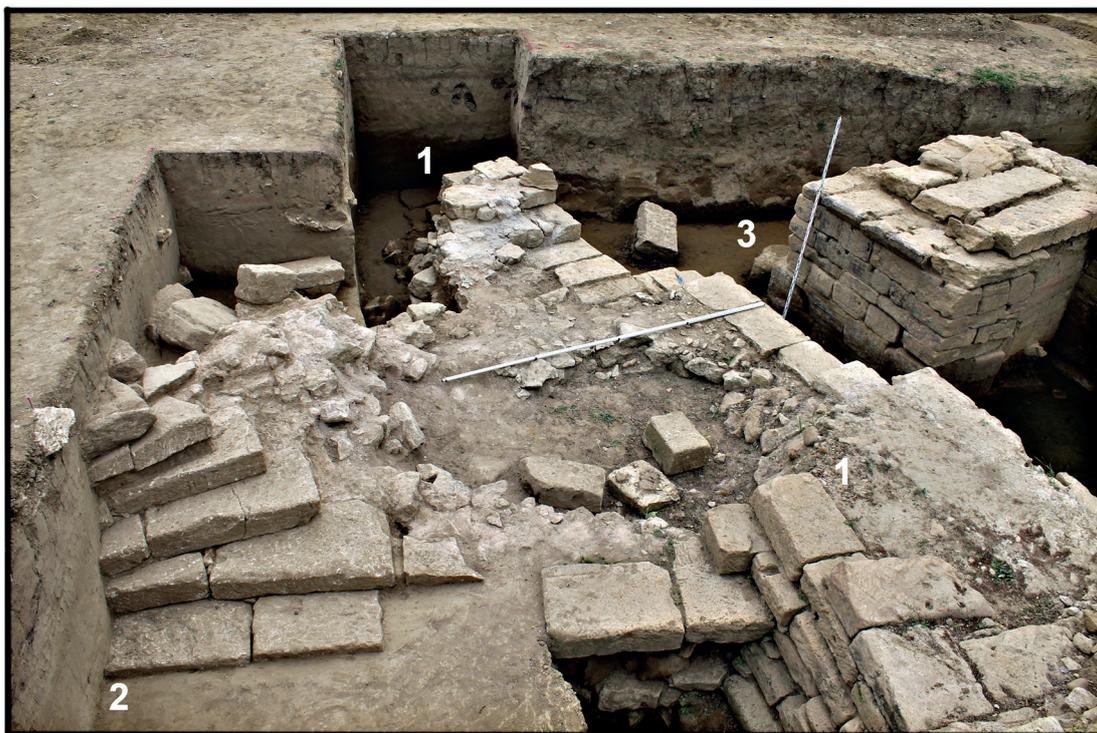
Рис. 23. Рубасская фортификация.
1 – Стена № 2; 2 – стена № 3; 3 – сооружение арочной конструкции.
Вид с севера. Фото 2018 г.

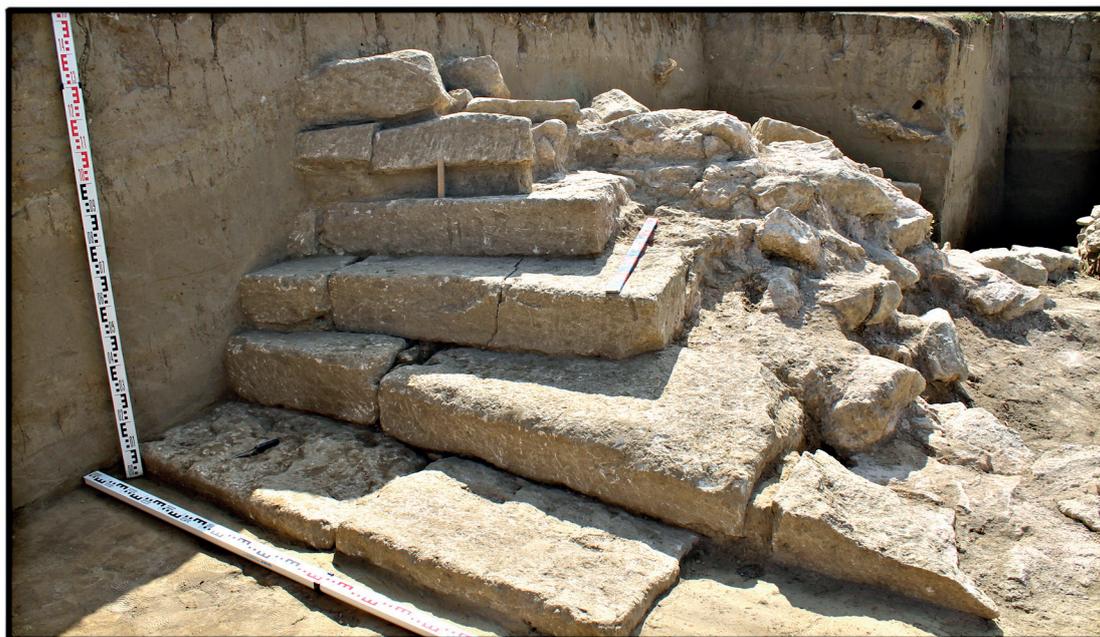
Рис. 24. Рубаская фортификация.
Стена № 3. Вид с северо-запада. Фото 2018 г.

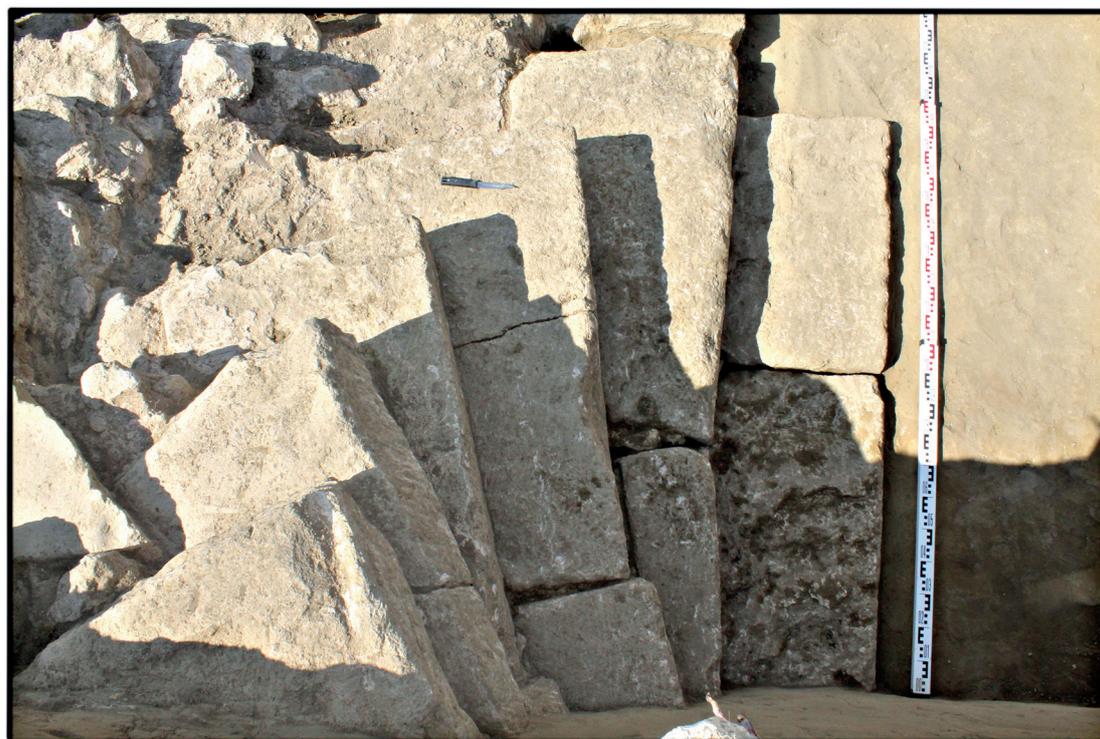
Рис. 25. Рубаская фортификация.
Стена № 3. Вид с востока. Фото 2018 г.

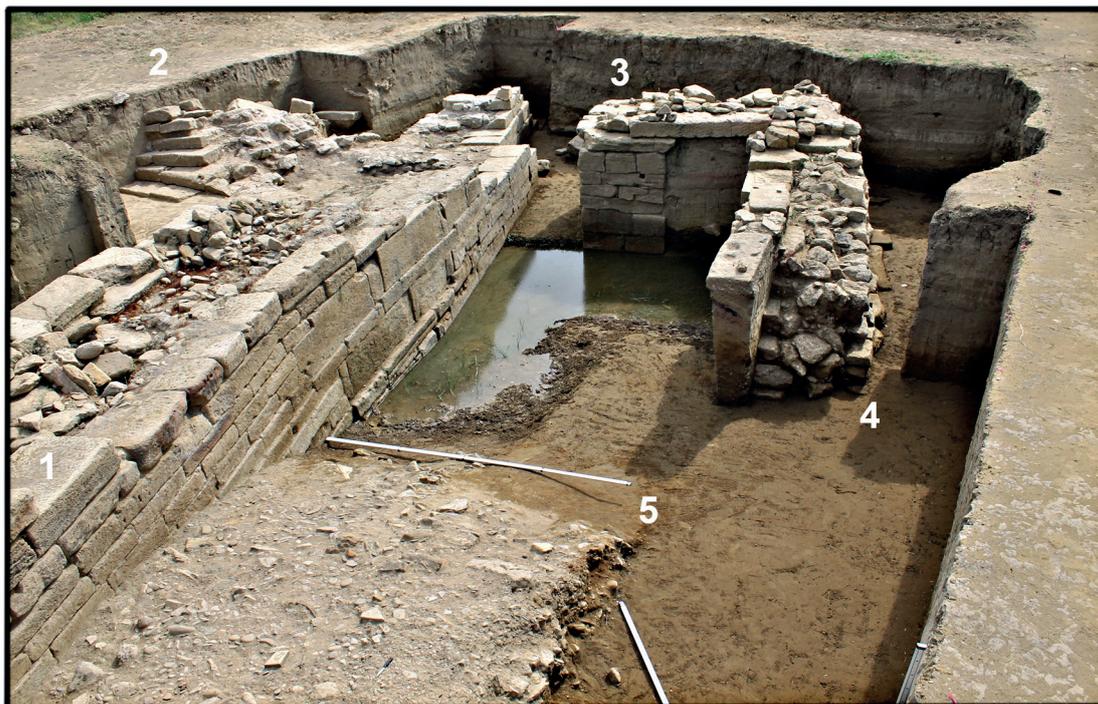
Рис. 26. Рубасская фортификация.
1 – Стена № 2; 2 – стена № 3; 3 – сооружение арочной конструкции;
4 – стена № 1; 5 – отложение селя. Фото 2018 г.

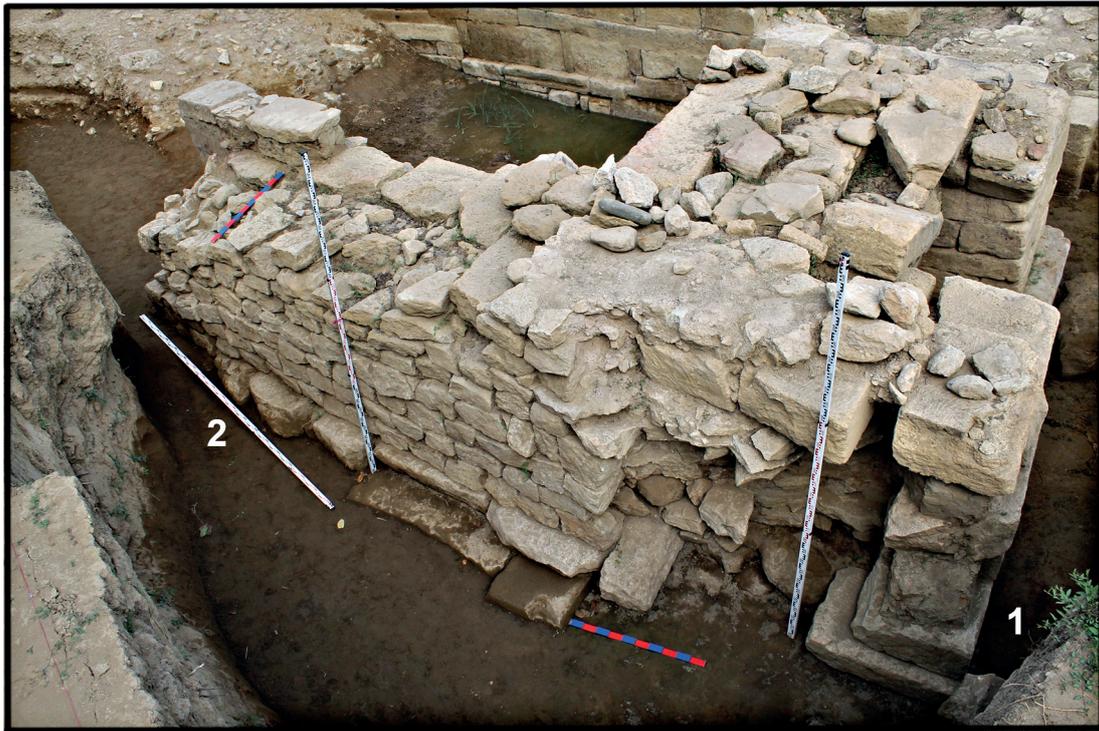
Рис. 28. Рубасская фортификация.
1 – сооружение арочной конструкции; 2 – стена № 1.
Вид с юго-запада. Фото 2018 г.
