ИССЛЕДОВАНИЕ РУБАССКОЙ ФОРТИФИКАЦИИ В 2018 г.

Аннотация. В статье представлены материалы раскопок 2018 г. монументального фортификационного сооружения середины VI в. на р. Рубас (Рубасская фортификация). Исследования памятника, случайно открытого в 2014 г., осуществляются с 2016 г.

THE STUDY OF THE RUBAS FORTIFICATION IN 2018

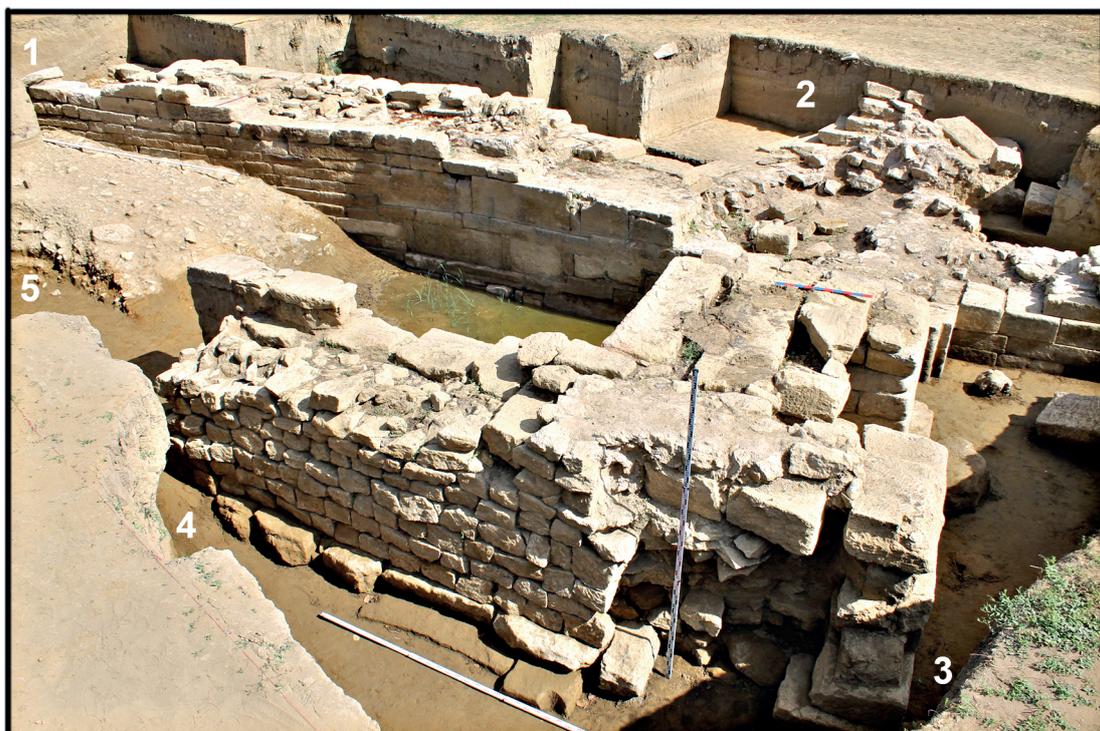
Рис. 29. Рубасская фортификация.
1 – Стена № 2; 2 – стена № 3; 3 – сооружение арочной конструкции;
4 – стена № 1; 5 – отложения селя. Вид с юго-запада. Фото 2018 г.

На северной половине прирезки был исследован новый участок галечного селя со следами перекопов [рис. 12, 5; 26, 5; 29, 5]. На поверхности селевых отложений выявлено несколько углублений для установки столбов, используемых в конструкции жердевых жилищ. Здесь же находились остатки хозяйственной деятельности позднего населения (зола, угольки, обломки керамических сосудов).

Площадь прирезок, на которых исследовались строительные конструкции Рубасской фортификации в 2018 г., составила 109 кв. м. Общая площадь раскопа № 1, на котором проводились раскопки в 2016–2018 гг., составила 296 кв. м при толщине отложений грунта 3,0 м [рис. 1; 14; 29].

3) Выяснено функциональное назначение стены № 1, пристроенной к сооружению арочной конструкции с севера [рис. 12, 4; 14, 3; 26, 4; 27, 2; 28, 2; 29, 4]. Стена выполняла функцию контрфорса вследствие деформации западной базы-опоры сооружения арочной конструкции в результате землетрясения [рис. 28, 1; 29, 3].
