АРХЕОЛОГИЧЕСКИЕ ИССЛЕДОВАНИЯ НА ТЕРРИТОРИИ ЗНАМЕНСКОЙ ЦЕРКВИ В Г. ХАСАВЮРТ

ARCHEOLOGICAL RESEARCH ON THE TERRITORY OF A CHURCH OF OUR LADY OF THE SIGN IN KHASAVYURT

В 2018 г. в связи с разработкой проекта реставрации церкви экспедицией Института истории, археологии и этнографии Дагестанского научного центра РАН на территории храма были проведены археологические разведки. Основной целью работ было выявление и изучение культурных напластований возле церковного здания и внутри него, определение конструкции и отметок заложения фундаментов, состояния фундаментов и грунтов основания, уточнение планировочных отметок земли. Для этого были заложены три шурфа – один снаружи и два внутри (в подвале) храма.

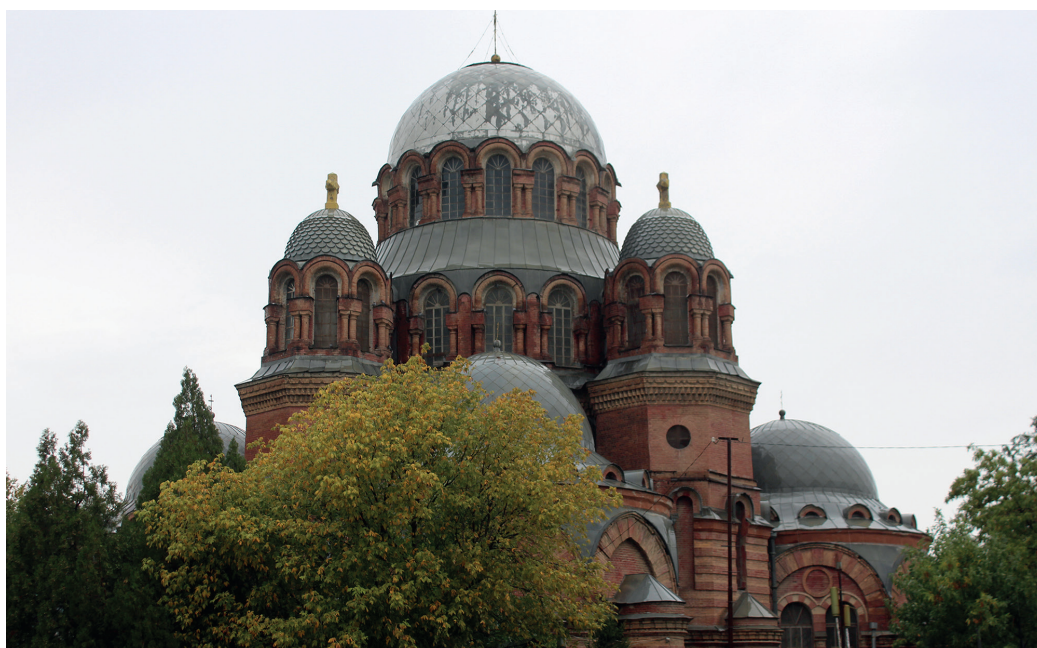
Рис. 1. г. Хасавюрт. Знаменская церковь. Вид с СЗ

Fig. 1. Khasavyurt. Church of Our Lady of the Sign. View from the northwest

Знаменский собор (Собор во имя иконы Знамения Пресвятой Богородицы) – крупнейший православный храм Северного Кавказа, памятник архитектуры начала XX века (Рис. 1). Построен в неовизантийском стиле по проекту гражданского инженера И.В. Рябикина. Строительство Знаменского собора на слободском бульваре Хасав-Юрта началось 30 мая 1902 г. на месте временной церкви-часовни и продолжалось пять лет (более подробно об истории строительства храма см. [1, с. 24–33]). Освещение храма было совершено епископом Гедеоном 15 апреля 1907 г. Современник, присутствовавший при этом событии, писал с воодушевлением (цит. по [1, с. 32]): «освящённый в слободе Хасав-Юрт храм по архитектуре своей и обширности весьма примечателен. С внешней стороны с 5-ю куполами, 4-мя пилюнными башнями и 12-ю контрфорсами, он представляет громадную и грандиозную массу; внутри же, без единой колонны, совершенно открытый, с обширным куполом посередине, – он дает массу света, воздуха, простора и свободы». В 1939 г. храм был закрыт, а с 1940 по 1943 г. его помещение использовалось под склад горюче-смазочных материалов. В результате пожара, случившегося в 1943 г., внутреннее убранство храма, а также великолепные росписи и лепнина на стенах здания были уничтожены. В 1945 г. храм вернули верующим.

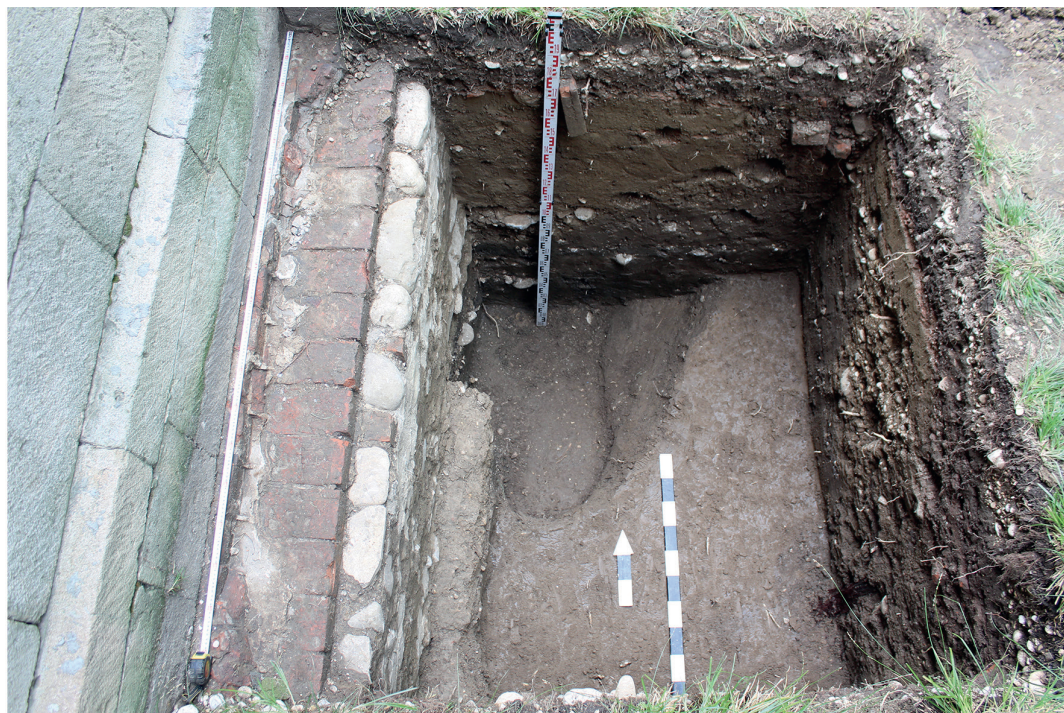
Рис. 3. г. Хасавюрт. Знаменская церковь. Шурф 1. Вид с Ю

Фундамент церковного здания, выявленный в З, С и Ю бортах шурфа, в верхней части представляет собой двухслойную кладку из красного кирпича (размеры кирпичей 25x12x7 см), скреплённую известковым раствором. Кирпичи залегают перпендикулярно длинной оси стены, горизонтально, плашмя, в два слоя. Внешний край второго (внутреннего) ряда кладки верхнего слоя выступает из-под блоков внешнего фаса стены на 0,04 м. Первый (наружный) ряд верхнего слоя кладки почти полностью сбит. Внешний край этого ряда кладки, уложенного внахлёт на сохранившийся полностью первый (наружный) ряд нижнего слоя кладки, находится в 0,30 м от внешнего фаса стены. Между слоями кладки фиксируются прослойки известкового раствора толщиной 1–2 см (Рис. 3–6).

Ниже слоёв кирпича фундамент представляет собой многослойную кладку с выведенным внешним фасом из скреплённых известковым раствором небольших речных валунов и отдельных обломков кирпичей. Эта кладка выступает за край вышеописанной кирпичной кладки на 0,10 м. Внешний её фас обмазан известковым раствором. Сверху на выступе в промежутках между валунами раствор местами отсутствует. Обмазка внешнего фаса фундамента на уровне основания нижнего слоя валунной кладки выведена на дно котлована. Общая высота фундамента – 1,20 м, высота верхней части (кирпичной кладки) – 0,16 м, высота нижней части (галечной кладки) – 1,04 м (Рис. 3–5, 7).

Судя по наличию впущенной в материк с уровня дна котлована ямы (её глубина, по крайней мере, 1,15 м), зафиксированной в плане в СЗ углу шурфа, а также в его З и С бортах (Рис. 3–6), поблизости от открытого участка фундамента, к С от него, находится какой-то конструктивный элемент – вероятно, расширяющий подошву и увеличивающий глубину заложения фундамента в

Fig. 3. Khasavyurt. Church of Our Lady of the Sign. Shaft 1. View from the south

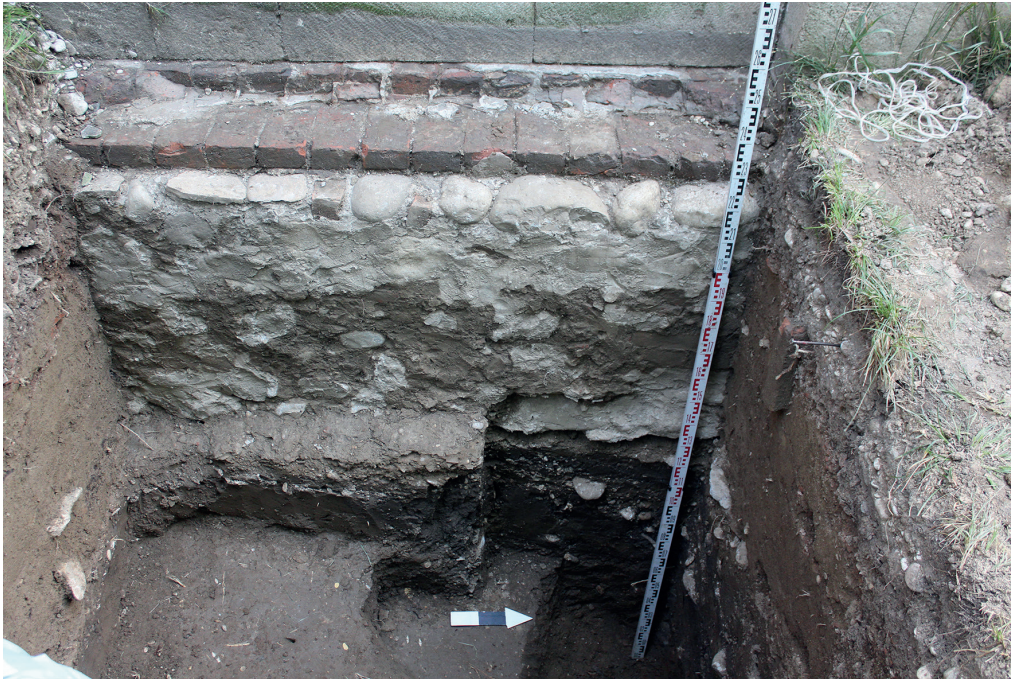
Современная дневная поверхность у В стены здания незначительно повышалась к С: ЮЗ угол шурфа находился на Гл. $-0,31$ м, а СЗ угол на глубине $-0,39$ м. Ниже (Гл. $-0,47$ м) располагается основание стены здания из ракушечниковых блоков, под ним до глубины $-0,64$ м – двуслойная постелистая кладка верха фундамента из красного кирпича общей мощностью $0,16$ м, ещё ниже до Гл. $-1,52$ – $-1,53$ м – многослойная кладка из небольших речных валунов, внутри которой местами имеются редкие горизонтально уложенные или поставленные на ребро кирпичи и их фрагменты. Мощность данной кладки составляла $0,92$ – $0,93$ м. Между слоями фундамента фиксируются прослойки известкового раствора толщиной 2 – 3 см. Такой же раствор имеется в промежутках между рядами и отдельными кирпичами и галечными камнями. Наружный фас кладки из валунов покрыт (обмазан) известковым раствором, из-под которого местами проглядывают края кирпичей и галечных камней. Слой раствора, изгибаясь, спускается с внешнего фаса фундамента и местами доходит до несколько более низкого, чем основание галечной кладки, уровня (Гл. $-1,57$). Под основанием галечной кладки в С половине профиля, где с внешнего фаса фундамента мы удалили изгиб слоя известкового раствора, имеется полость шириной $0,03$ – $0,05$ м, образовавшаяся, вероятно, в результате незначительной просадки нижележащего слоя искусственного происхождения. Данный слой, верх которого располагается на Гл. $-1,58$ /– $1,59$ м, а низ на глубине $-1,69$ /– $1,72$ м представляет собой рыхлый, разрушенный до порошкообразного состояния известковый раствор с мелкой галькой внутри мощностью до $0,12$ м. Под этим слоем горизонтально залегает тонкая ровная (искусственно утрамбованная) прослойка мелкой речной гальки толщиной 1 – 2 см (была зафиксирована и в плане по всей площади шурфа – см. выше описание пластов 6/7), находящаяся на поверхности прослойки плотного тёмно-серого грунта мощностью $0,03$ – $0,06$ м. Под этой прослойкой с Гл. $-1,75$ м в Ю половине профиля начинался плотный светло-коричневый лёссовидный суглинок (его поверхность маркировала дно котлована фундамента), а в С половине – яма под оставшийся за пределами шурфа элемент расширения подошвы фундамента, впущенная в материк. Стенка данной ямы, отчётливо читавшаяся в центре профиля, до Гл. $-2,35$ /– $2,40$ м была вертикальной, потом до глубины приблизительно $-2,85$ м наклонной (т.е. суживалась к С) и затем до Гл. $-2,92$ м (на этом уровне прокопка ямы была остановлена – см. выше описание пласта 11) снова вертикальной. Таким образом, данная яма прослеживалась от зафиксированного в Ю половине профиля материкового дна котлована фундамента на глубину $1,17$ м. Её заполнение представляло собой серо-коричневый суглинок, в верхней части которого (до глубины $-1,85$ /– $2,00$ м) встречалось много мелкой гальки и отдельные более крупные галечные камни, а в нижней – только редкие более крупные галечные камни.

Рис. 5. г. Хасавюрт. Знаменская церковь. Шурф 1. Западный борт. Вид с В
Fig. 5. Khasavyurt. Church of Our Lady of the Sign. Shaft 1. West side. View from B

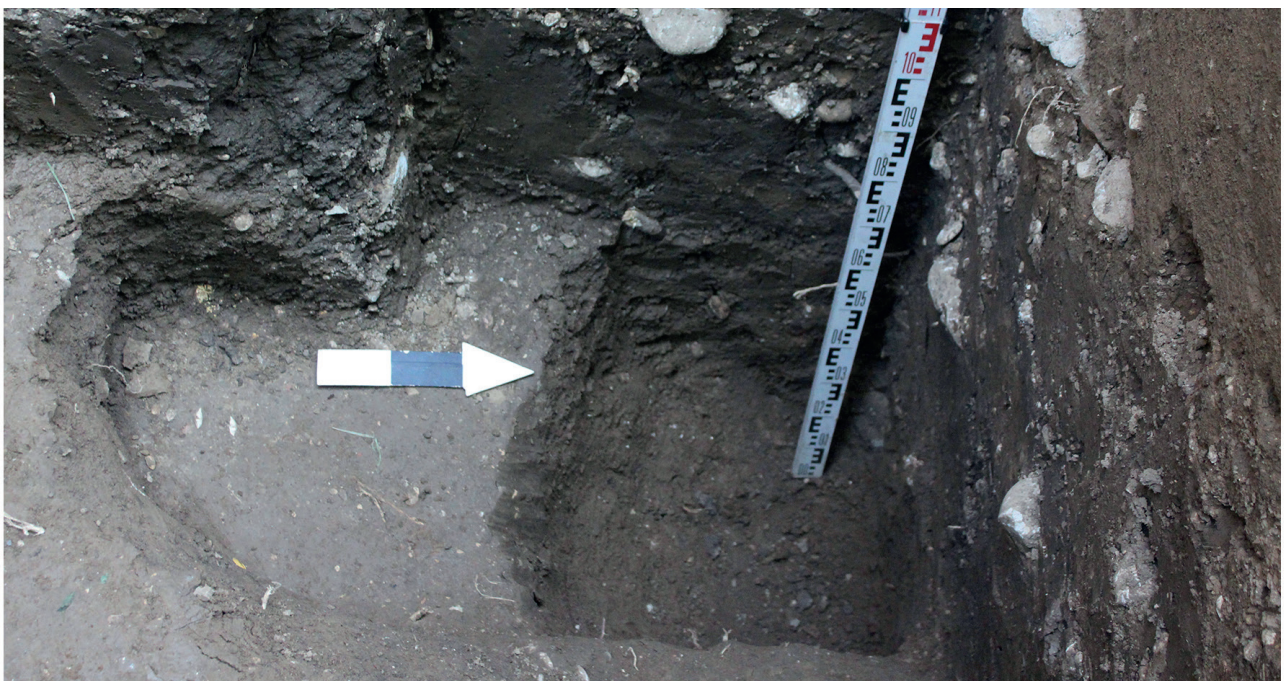
Рис. 6. г. Хасавюрт. Знаменская церковь. Шурф 1.
Яма под элемент расширения подошвы фундамента. Вид с В
Fig. 6. Khasavyurt. Church of Our Lady of the Sign. Shaft 1.
Pit under the expansion element of the base of the foundation. View from B

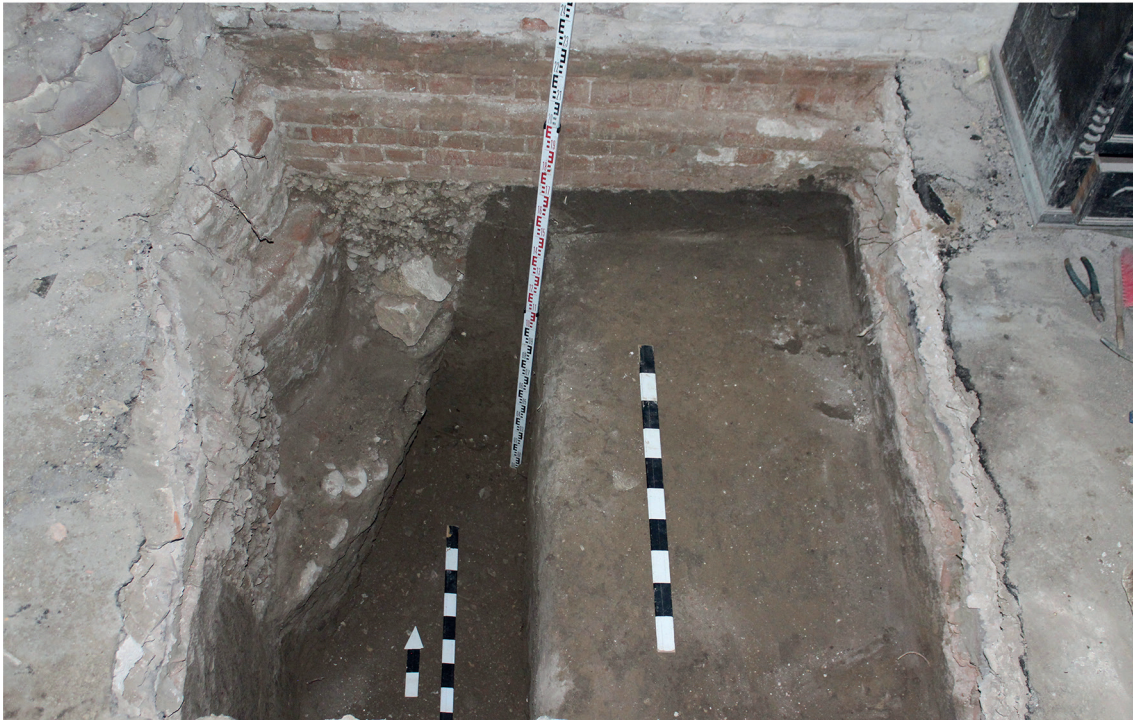
Обнажившаяся вдоль С борта шурфа С стена фундамента алтарной апсиды, как и вышележащая часть этой стены, представляет собой кладку из кирпичей, скрепленных цементным раствором. На Гл. $-1,68/-1,73$ она имеет уступ шириной 8 см. Основание стены залегает на материковом лёссовидном суглинке (дне котлована фундамента) на Гл. $-2,00$ м (Рис. 11, 13, 14).

В СЗ углу шурфа из его бортов выступал сложный конструктивный элемент, предназначенный для расширения подошвы и увеличения глубины заложения фундамента (в месте наибольшей нагрузки?). Этот элемент располагается под коротким прямоугольным в плане выступом, на углу С

стены фундамента алтарной апсиды и перпендикулярной ей стены фундамента СВ углового компартимента здания (выступ сложен под углом 45 градусов к обеим стенам). Верхняя часть данного элемента фундамента возвышается над полом подвала приблизительно на 0,95 м и напоминает круглую в плане ступенчато суживающуюся кверху гигантских размеров базу колонны с ровным горизонтальным верхом. На верх и ступенчатую боковую поверхность «базы» опираются (сложенные с ней встык) нижние основания двух стен фундамента (С стены алтарной апсиды и ещё одной внутренней стены-«перегородки», подходящей к ней с Ю под прямым углом), а также основание выступа фундамента СВ углового компартимента здания (Рис. 11-14).

При прокопке пластов шурфа в основании пласта 2 был выявлен участок боковой поверхности данного конструктивного элемента фундамента, который прослеживался вниз от уровня пола подвала. Здесь боковая поверхность конструктивного элемента продолжала ступенчато расширяться. Максимального диаметра он достигал на Гл. –2,80 м (Рис. 13, 14), где горизонтальная поверхность уступа данного элемента резко изгибалась и начинала суживаться (под углом 7-8 градусов относительно вертикали) к плоскому горизонтальному основанию, оставаясь при этом ровной (Рис. 11-14).

Рис. 11. г. Хасавюрт. Знаменская церковь. Шурф 2. Конструктивный элемент расширения подошвы фундамента и материковый галечно-гравийный слой. Вид с Ю

Fig. 11. Khasavyurt. Church of Our Lady of the Sign. Shaft 2. Structural element for the expansion of the base of the foundation and the continental pebble-gravel layer. View from the south

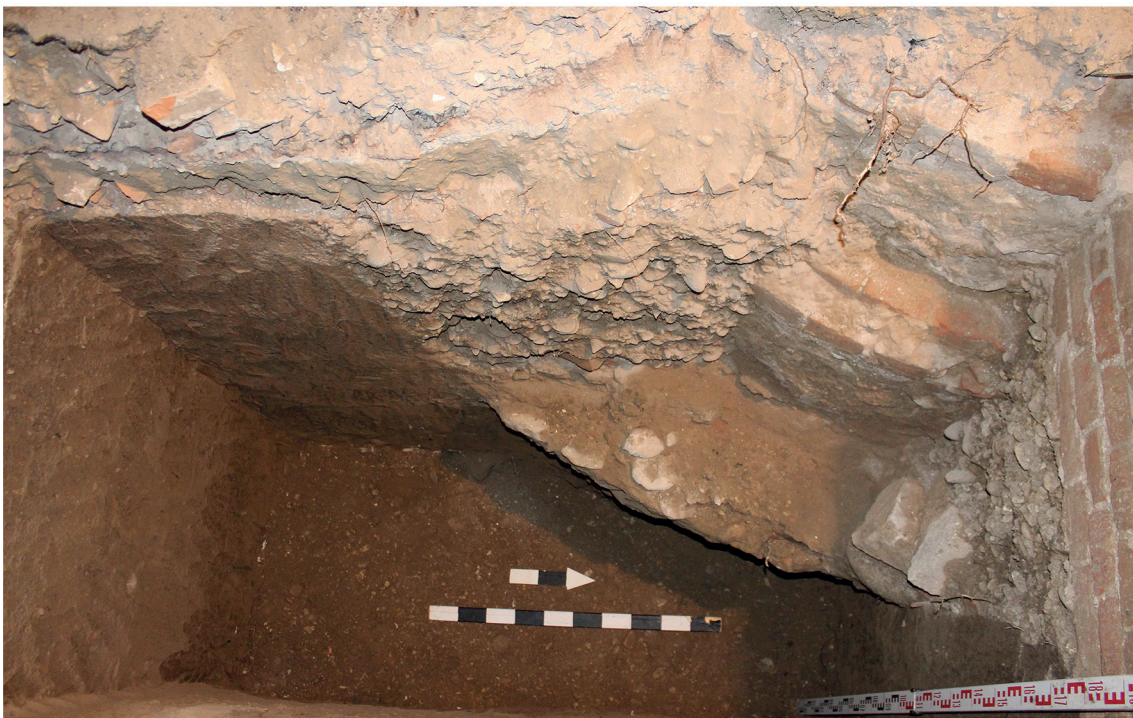
Вышеупомянутый конструктивный элемент фундамента складывали из слоёв небольших речных валунов. В местах стыка цилиндров верхней части прокладывали плашмя два слоя кирпича. Укладывавшиеся друг на друга внахлёт (верхний на шов между двумя нижними) кирпичи ориентировали радиально. После сооружения конструктивного элемента фундамента промежутков, оставшийся между верхней его частью и стенками ямы, засыпали грунтом, мелкой галькой, обломками кирпичей и известняковых блоков (Рис. 12-14).

Рис. 12. г. Хасавюрт. Знаменская церковь. Шурф 2. Конструктивный элемент расширения подошвы фундамента и материковый галечно-гравийный слой. Вид сверху

Fig. 12. Khasavyurt. Church of Our Lady of the Sign. Shaft 2. Structural element for the expansion of the base of the foundation and the continental pebble-gravel layer. View from above

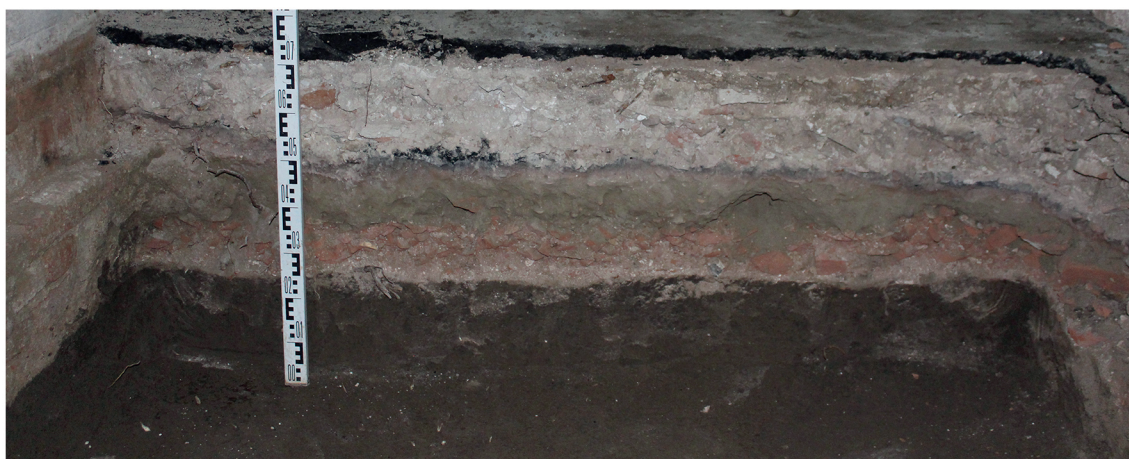
Рис. 15. г. Хасавюрт. Знаменская церковь. Шурф 2. Восточный борт

Современная дневная поверхность у В борта представляла собой ровный асфальтный пол (слой 1) толщиной 0,03-0,05 м, залегавший с небольшим наклоном к Ю на Гл. –1,44/–1,50 м. Под асфальтом залегал серовато-белый слой 2, состоящий из порошкообразной извёстки с обломками кирпича и мелкой галькой, в котором попадалось также битое стекло. Мощность слоя увеличивалась к Ю и составляла от 0,16 м у С края профиля до 0,28 м у Ю его края. Из данного слоя происходили многочисленные обломки керамических горшков и несколько фрагментов кирпичей с клеймом З.С. (см. выше). От нижележащего данный слой отделяла прослойка (слой 3) золы и сажки (на Гл. –1,67 - –1,80 м) толщиной до 3 см, маркирующая, по-видимому, пожар внутри церкви и выравнивание упавших на пол подвала продуктов горения. Под ней залегал светло-серый слой 4, представлявший собой песок, смешанный с небольшим количеством порошкообразной извёстки. Мощность слоя уменьшалась к Ю и составляла от 0,25 м у С края профиля до 0,16 м у Ю его края. Под слоем 4 залегал слой 5, состоящий практически полностью из битого кирпича. Его мощность составляла 0,05-0,10 м. Ниже (с Гл. –1,99/–2,02 м) начинался материк – светло-коричневый лёссовидный суглинок с хорошо утоптанной горизонтальной поверхностью (дно котлована фундамента). С край профиля с Гл. –1,73 м и до границы прокопки (Гл. –2,27 м) был ограничен уступом кладки стены (см. выше описание северного борта).

Fig. 15. Khasavyurt. Church of Our Lady of the Sign. Shaft 2. East side

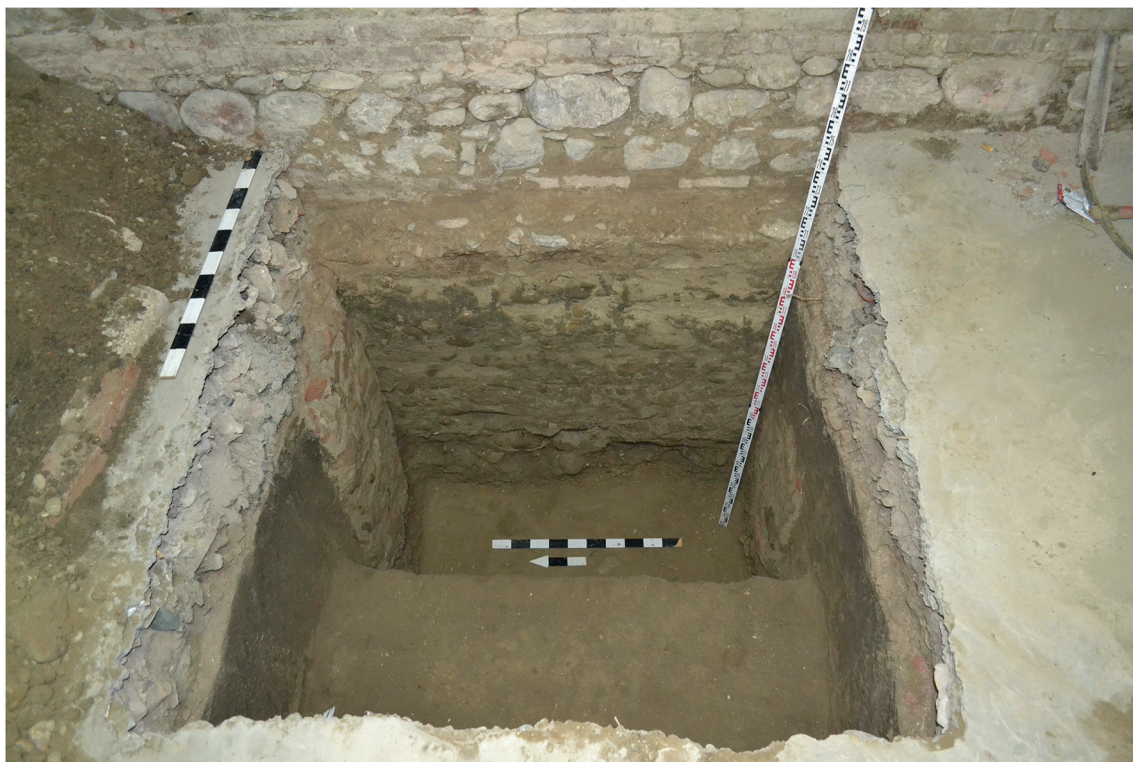
Рис. 18. г. Хасавюрт. Знаменская церковь. Шурф 3. Вид с З

Обнажившаяся вдоль В борта шурфа В стена фундамента алтарной апсиды, как и вышележащая часть стены, представляет собой кладку из слоёв небольших речных валунов, перемежающихся со слоями кирпича и скрепленную цементным раствором. На Гл. – 1,74/1,76 м она имеет горизонтальный уступ шириной 15 см. Ниже уступа кладка только валунная, плавно и незначительно суживающаяся к основанию стены, которое находится на Гл. – 3,50 м и опирается на твёрдый слой галечно-гравийных речных отложений (Рис. 18, 22).

ют форму прямоугольных параллелепипедов высотой около 1,55 м и шириной около 0,60 м, и за пределами шурфа их вертикальная В боковая сторона вплотную прилегает к поверхности стены (хотя в шурфе между этими двумя поверхностями имелся незначительный зазор – прослойка материкового суглинка). Конструктивные элементы сооружены из небольших беспорядочно уложенных речных валунов и обломков кирпичей на известковом растворе (Рис. 18, 21, 23, 24).

Fig. 18. Khasavyurt. Church of Our Lady of the Sign. Shaft 3. View from the west

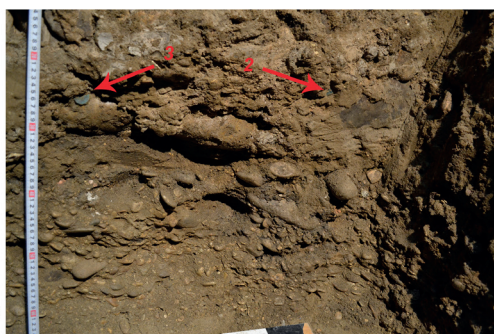
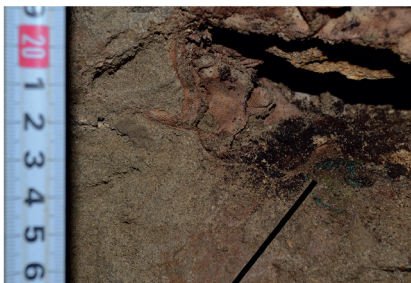
Рис. 19. г. Хасавюрт. Знаменская церковь. Шурф 3. Монеты и остатки холщевой ткани в стене фундамента алтарной апсиды (нумерация монет на фотографиях совпадает с их номерами по описи)

На поверхности и в щелях валунной кладки фундамента алтарной стены, в нижней её части (Гл. –3,20 - –3,25 м), были найдены 6 российских медных монет, отчеканенных в последней трети XIX в. (Рис. 19а-г, 22):

Некоторые из них (индивидуальные находки 4-6), по-видимому, находились в холщёвом мешочке или были завёрнуты в кусок ткани, остатки

которой прослеживались здесь же на камнях стены (Рис. 19в,г). Монеты, скорее, специально бросили в траншею фундамента при постройке церкви (т.н. «строительные жертвы»).

Fig. 19. Khasavyurt. Church of Our Lady of the Sign. Shaft 3. Coins and the remains of canvas in the foundation wall of the altar apse (the numbering of coins in the photographs coincides with their numbers according to the inventory)
