## ИССЛЕДОВАНИЕ РУБАССКОЙ ФОРТИФИКАЦИИ В 2020 Г.

*Аннотация:* В статье представлены предварительные данные о раскопках Рубасского фортификационного комплекса сер. VI в. в 2020 г. Археологический объект расположен в низовьях р. Рубас, вблизи сел. Коммуна Дербентского района Республики Дагестан, в 20 км к юго-западу от г. Дербента.

### THE STUDY OF THE RUBAS FORTIFICATION IN 2020

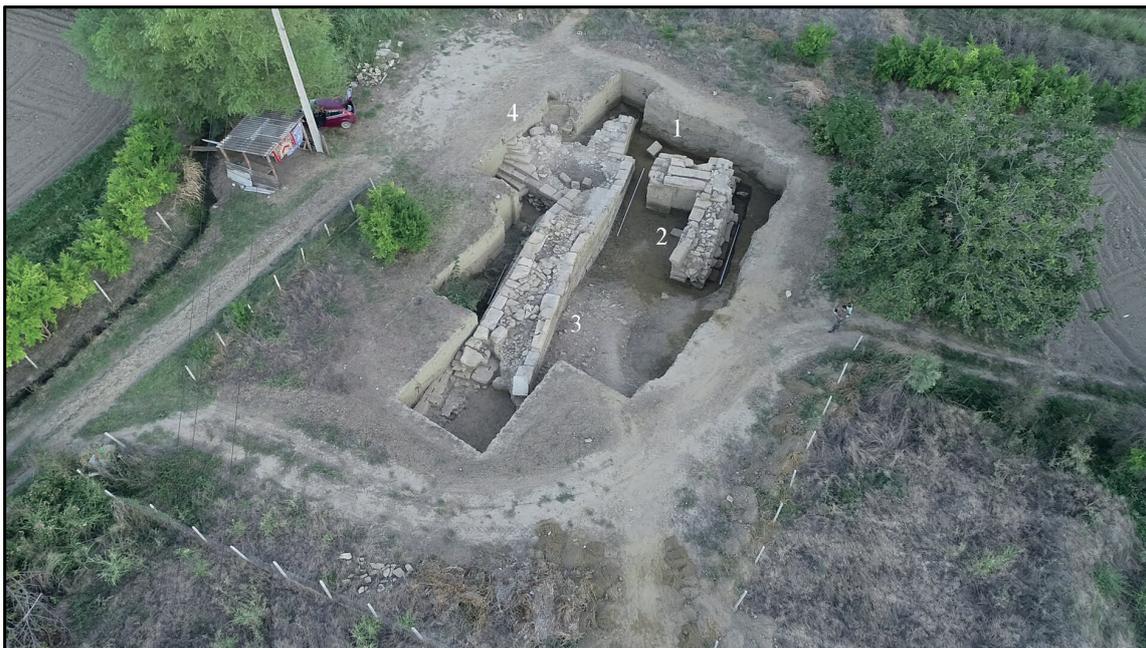
Рис. 1. Рубасская фортификация. Раскоп 2018 г. Вид с северо-запада.  
1- сооружение арочной конструкции; 2 - стена №1; 3- стена №2; 4 - стена №3. Аэрофотосъемка 2020 г.

1 – construction of an arched structure; 2 – wall №1; 3 – wall 2; 4 – wall 3. Aerial photography of 2020

линии С–Ю, была открыта на протяжении 5,5 м. Сохранившаяся высота объектов – 2,5 м (рис. 1,1–4; 2,1–4); план сооружений [см.: 5, рис. 2а, 3, 5; 6, рис. 2а, 3, 5; 4, fig. 5].

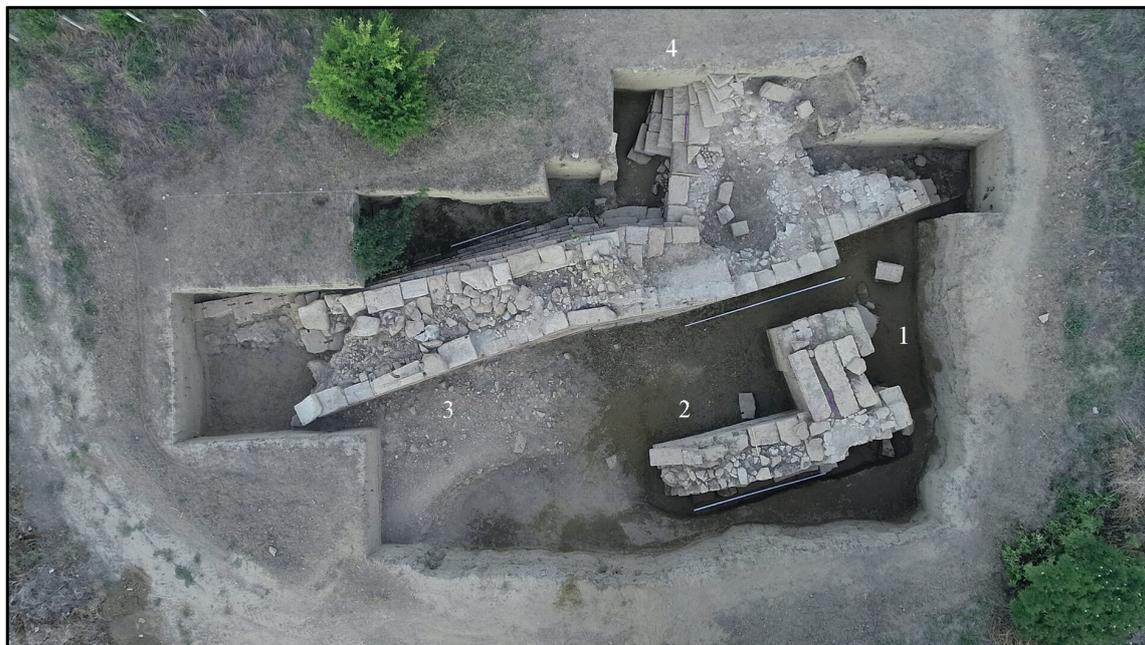
Рис. 2. Рубасская фортификация. Раскоп 2018 г. Вид с запада.  
1- сооружение арочной конструкции; 2 - стена №1; 3- стена №2; 4 - стена №3. Аэрофотосъемка 2020 г.

1 – construction of the arched structure; 2 – wall 1; 3 – wall 2; 4 – wall 3. Aerial photography of 2020

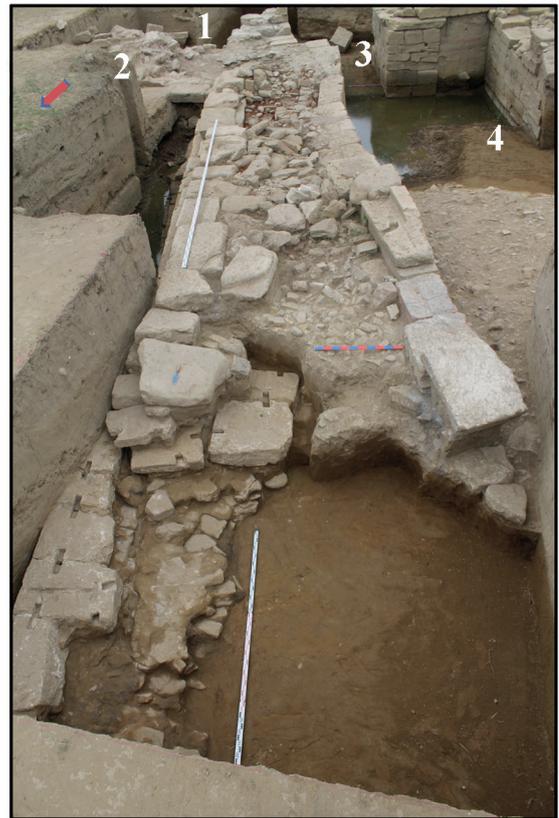
Рис. 3. Рубасская фортификация.  
Вид с северо-востока. 1 – стена №2; 2 – стена №3;  
3 – сооружение арочной конструкции. 4 – стена №1.  
Фото 2018 г.

Fig. 3. Rubas fortification.  
View from the north-east. 1 – wall 2; 2 – wall 3;  
3 – construction of an arched structure. 4 – wall 1.  
Photo of 2018

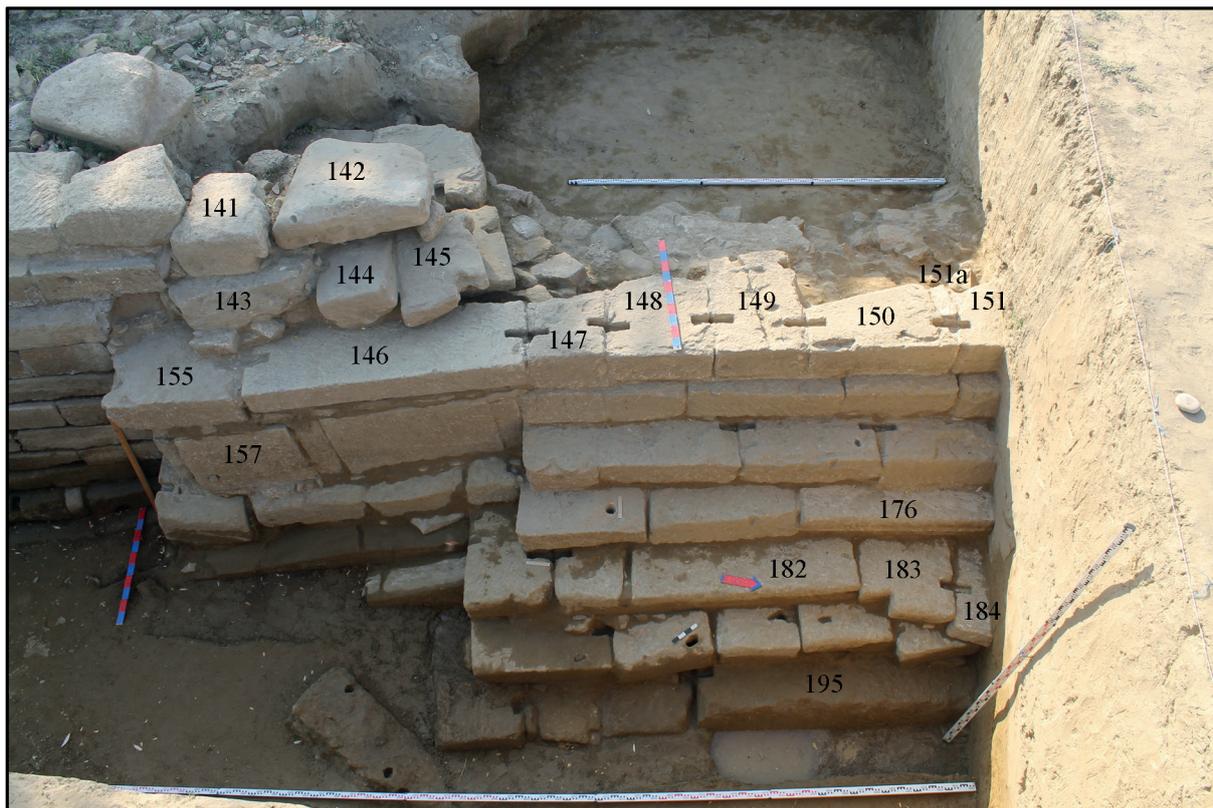
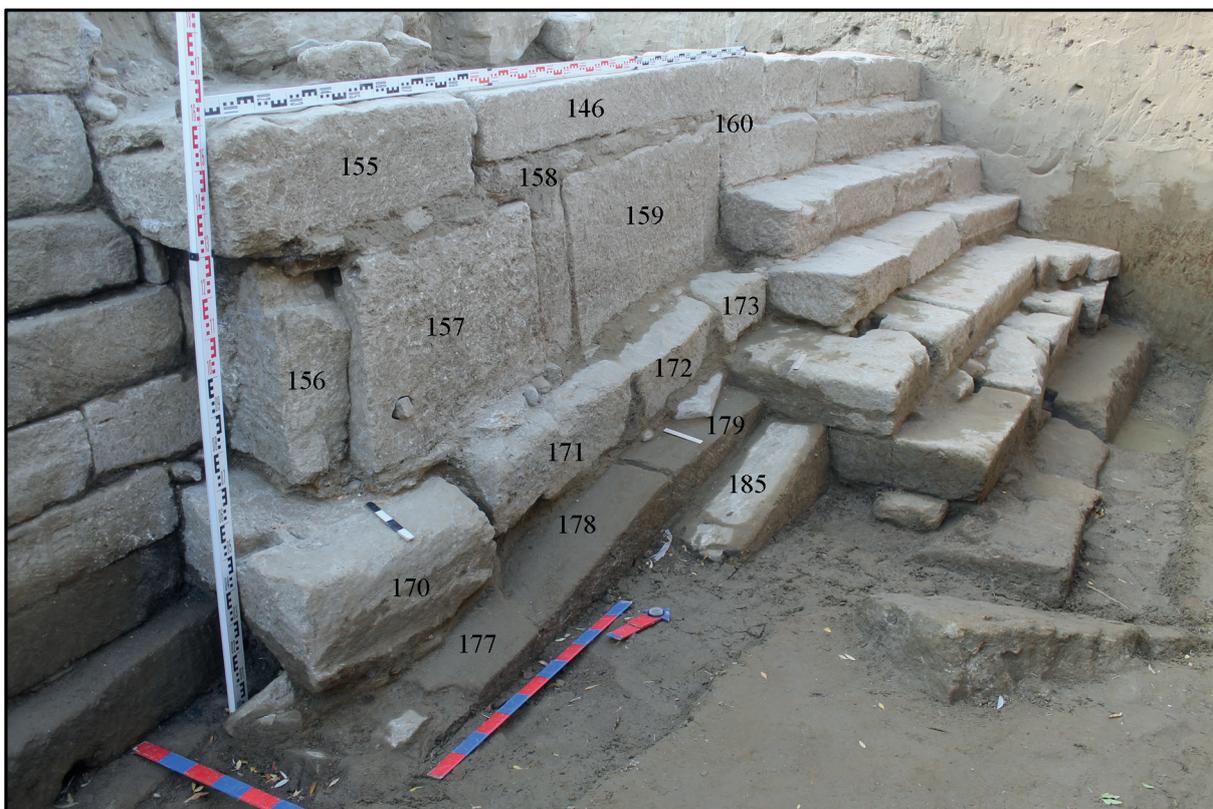
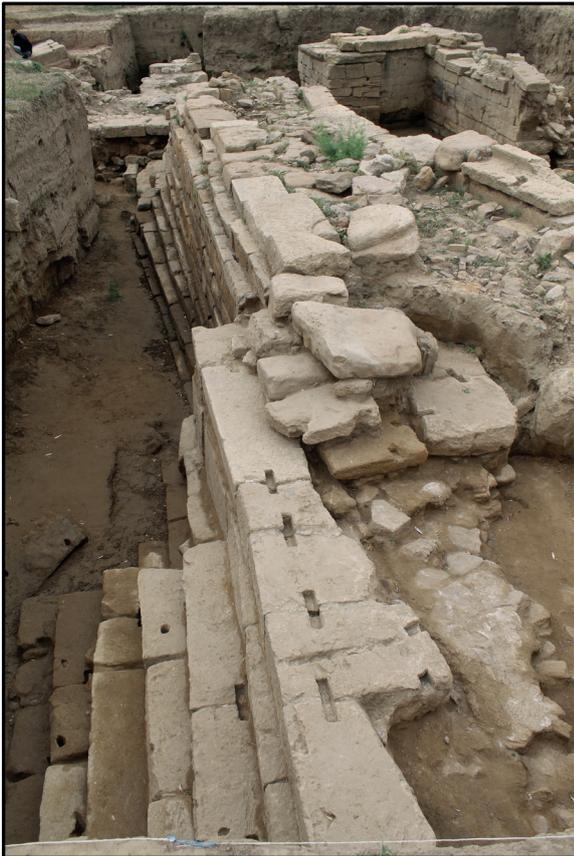
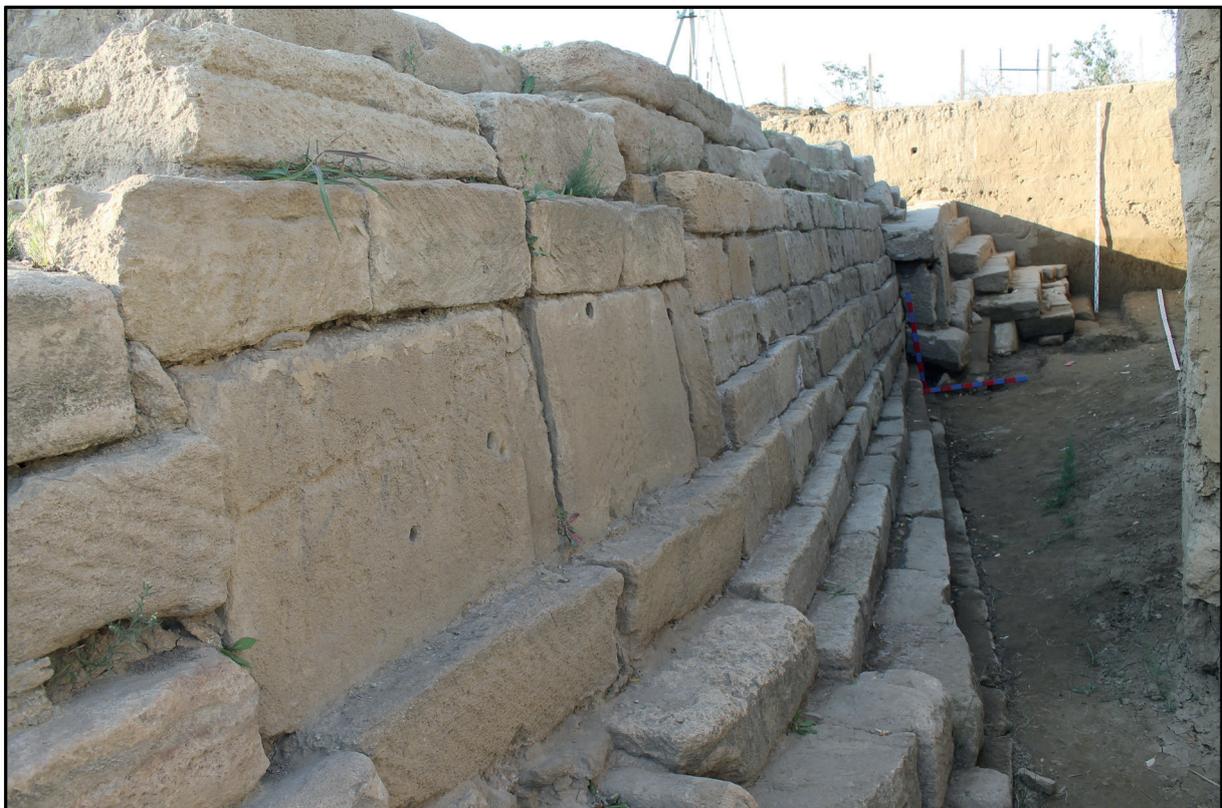
Рис. 5. Рубасская фортификация. Стена №2. Северный участок. Вид с востока. Фото 2020 г.

Рис. 6. Рубасская фортификация. Стена №2. Северный участок. Вид с юго-востока. Фото 2020 г.

Рис. 7. Рубасская фортификация.  
Стена №2. Северный участок. Вид с севера.  
Фото 2020 г.

Рис. 8. Рубасская фортификация. Стена №2. Северный участок. Вид с юга. Фото 2020 г.

Пристроенный к северному концу стены №2 строительный объект по итогам раскопок 2020 г. имеет протяженность по направлению С–Ю 5,7 м. Визуально в нем выделяется две части – южная длиной 2,7 м и северная длиной 3 м (рис. 5–6, 7–8).

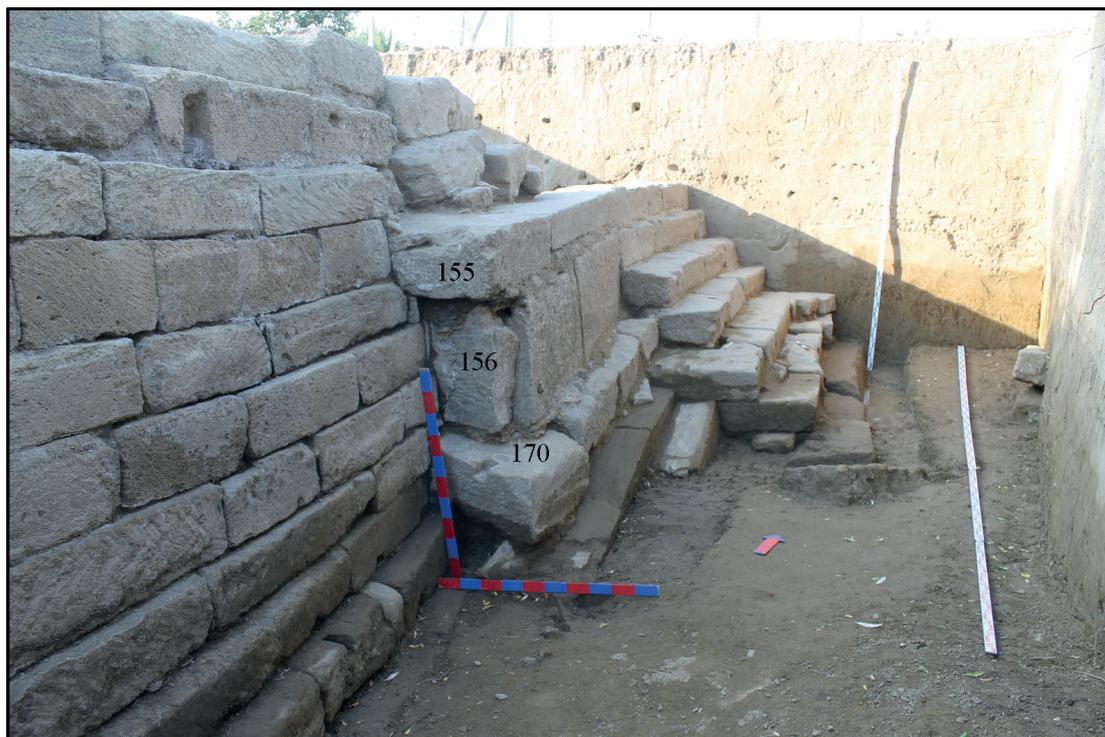
Рис. 9. Рубасская фортификация. Стена №2. Северный участок. Вид с юга. Фото 2020 г.

Массив этой постройки выступает за пределы верхней линии фасада стены №2 на 2,6 м, нижнего уровня – на 2,0 м (рис. 6–9).

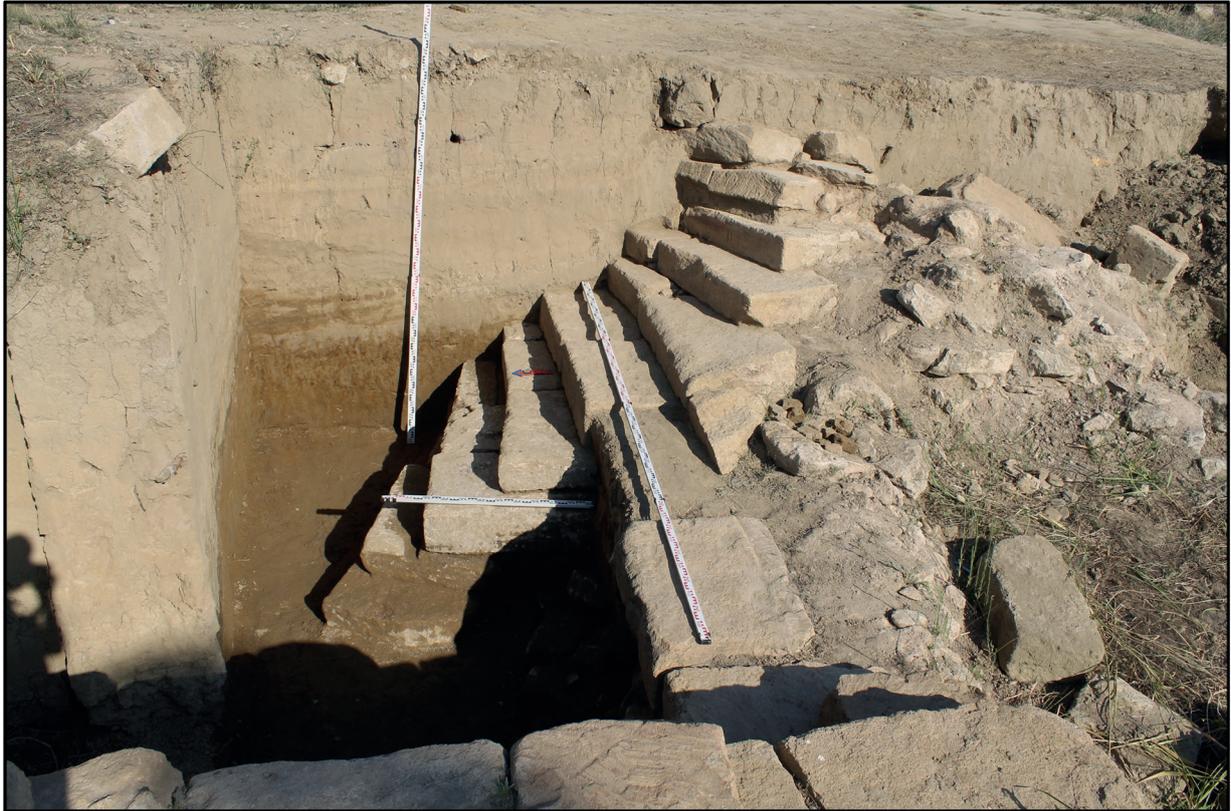
Рис. 23. Рубасская фортификация. Стена №3. Вид с запада. Раскоп 2018 г. Фото 2020 г.

Fig. 23. Rubas fortification. Wall №3. View from the west. Excavation site of 2018. Photo of 2020

местными жителями в 2014 г. На месте их первоначального нахождения расположен котлован, заполненный рваным камнем (рис. 23–28).

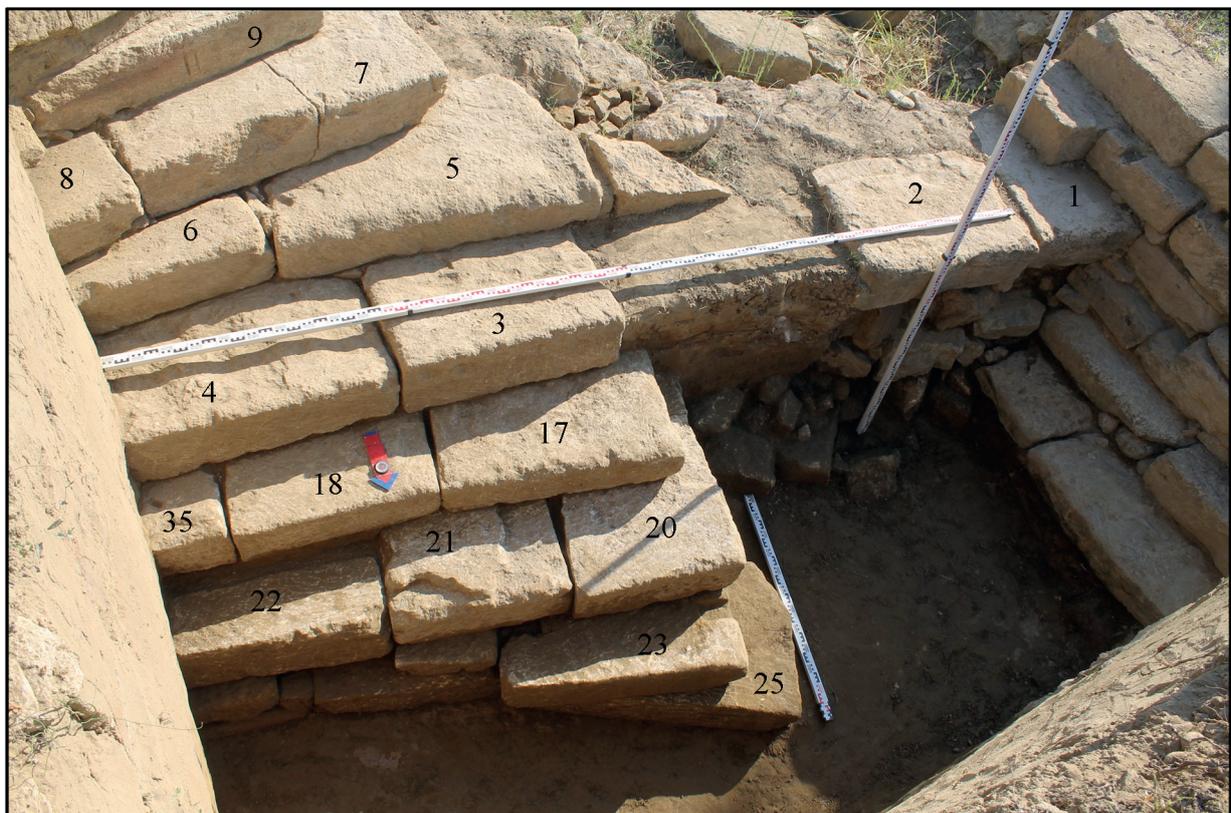
Рис. 24. Рубасская фортификация. Стена №3. Вид с северо-востока. Раскоп 2018 г. Фото 2020 г.

Fig. 24. Rubas fortification. Wall №3. View from the north-east. Excavation site of 2018. Photo of 2020

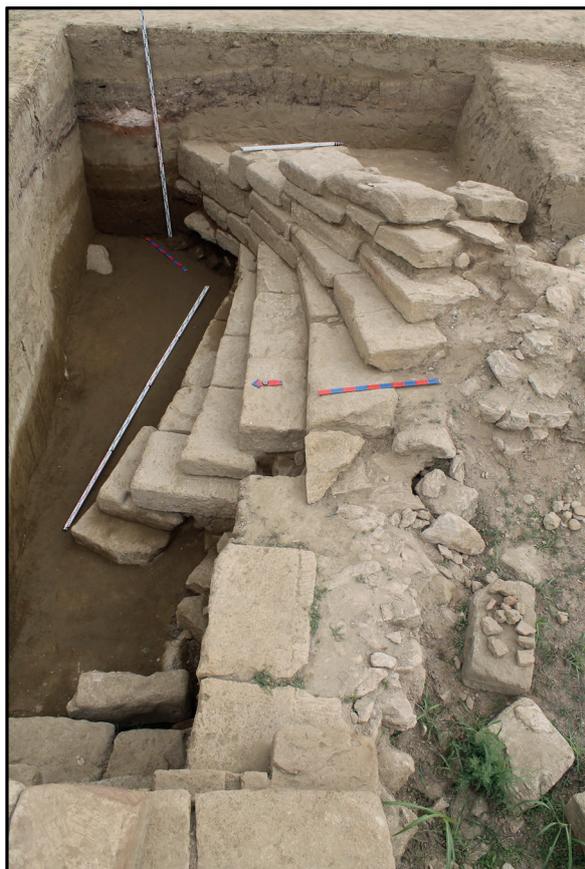
Рис. 25. Рубасская фортификация.  
Стена №3. Вид с запада.  
Фото 2020 г.

Fig. 25. Rubas fortification.  
Wall №3. View from the west.  
Photo of 2020

1) данная стена имеет округлую форму с загибом к северо-востоку (рис. 25–28; 29А);

2) северный фасад этой стены имеет ступенчатую конструкцию (10 уровней кладки) (рис. 25–28; 29А);

4) оформление округлой формы стены №3 выполнено специальным строительным приемом – путем установки каждого блока в кладку под определенным углом (рис. 25–28; 29А). Эта технология впервые выявлена на исследованном объекте. Пустоты, образованные на стыках каменных блоков, заполнялись мелкими камнями и галькой (№№ 10а, 8а, 38а) (рис. 25–26; 29А);

Полученные при раскопках в 2020 г. стены №3 данные дают возможность реконструировать систему конструктивной связи стены №3 со стеной №2. На крайнем блоке третьего уровня кладки (блок № 20) имеется специальная подтеска узко прямоугольной формы, предназначенная для установки каменного блока четвертого уровня кладки, направленного длинной стороной к стене № 2 (рис. 28). На блоке №2 (южная грань) также имеется подтеска узко прямоугольной формы, предназначенная для установки каменного блока шестого уровня кладки, направленного длинной стороной к стене №2 (рис. 28). Как представляется, блоки всех десяти уровней кладки соединялись с восточным фасадом стены №2. Но конструктивная связь обеих стен фиксируется в настоящее время только на участке нахождения пятого уровня кладки стены №3 (западный конец) (рис. 25–26). Блоки других уровней кладки были изъяты

В 2020 г. раскрыт 6-метровый отрезок стены №3, общая протяженность раскрытого участка стены составляет 8,9 м с учетом несохранившегося блока, высота 2,4 м. Стена имеет продолжение к северо-востоку (рис. 25–26). Ее функциональное назначение до проведения новых раскопок остается не установленным.

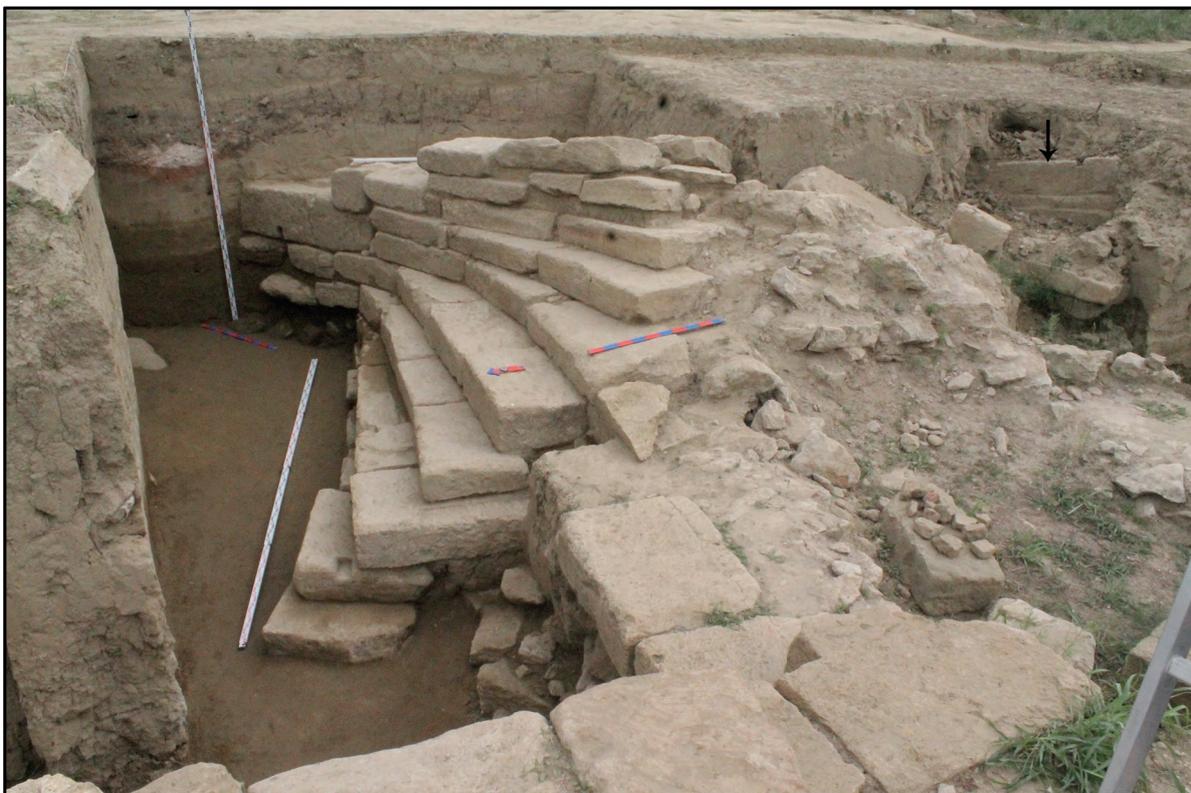
Рис. 26. Рубасская фортификация. Стена №3. Вид с северо-запада. Фото 2020 г.

Fig. 26. Rubas fortification. Wall №3. View from the northwest. Photo of 2020

3) стена выполнена из массивных крупных каменных блоков. Из сохранившихся 45 экз. блоков этой стены 16 блоков имели длину, превышающую 1,0 м. Из них два блока были очень длинными – 1,74 м (блок №43) (рис. 26–27; 29А); 1,5 м (блок № 42) (рис. 27; 29А); четыре блока имели длину в пределах 1,3–1,22 м (блоки №№ 5–7, 35) (рис. 28); пять блоков – в пределах 1,19–1,15 м (блоки №№ 9–11, 22, 25) (рис. 24; 28); еще пять блоков – в пределах 1,0–1,12 м (блоки №№ 23, 37, 4, 8, 13, 20, 38) (рис. 28). Большие размеры блоков, несомненно, обусловлены необходимостью повышенной прочности этого сооружения;

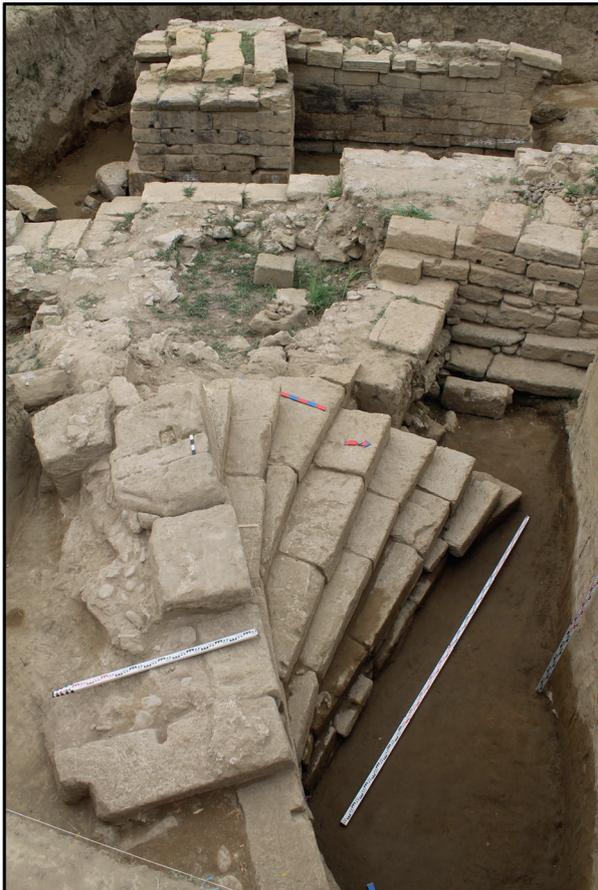
Рис. 27. Рубасская фортификация.  
Стена №3. Вид с востока.  
Фото 2020 г.

Fig. 27. Rubas fortification.  
Wall №3. View from the east.  
Photo of 2020

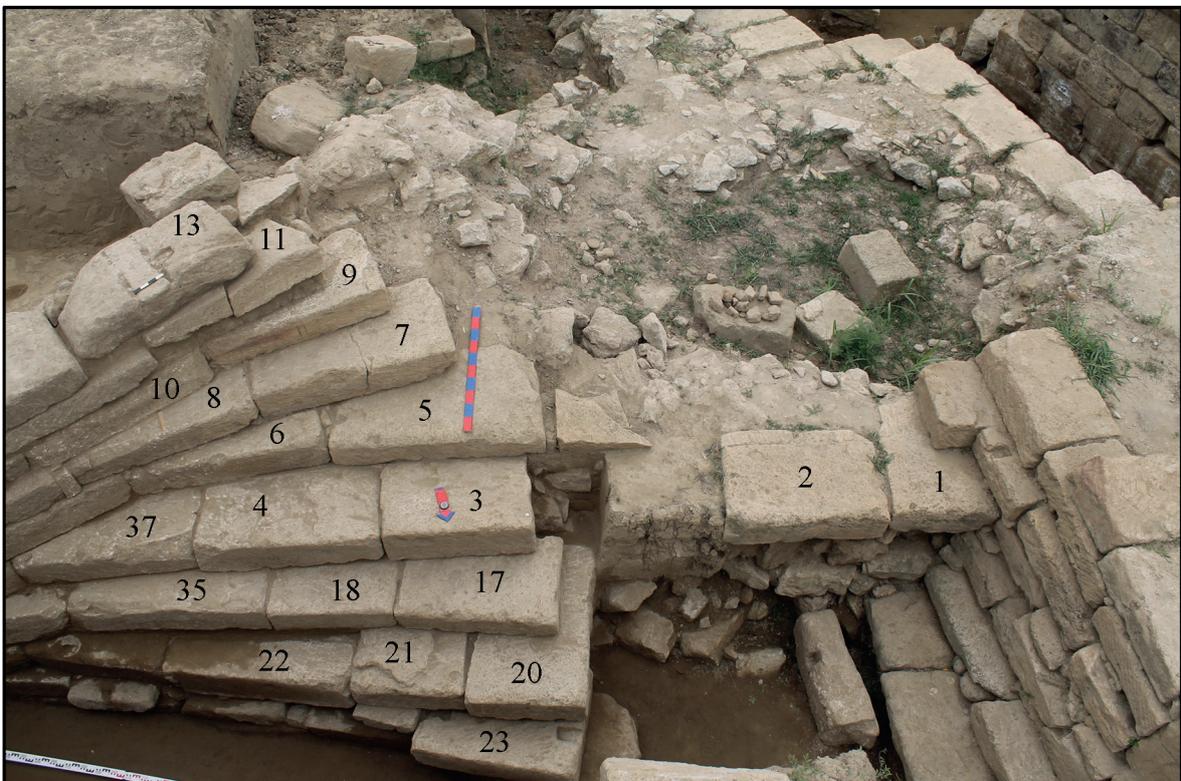
Рис. 28. Рубасская фортификация. Стена №3. Вид с севера. Фото 2020 г.

Fig. 28. Rubas fortification. Wall №3. View from the north. Photo of 2020

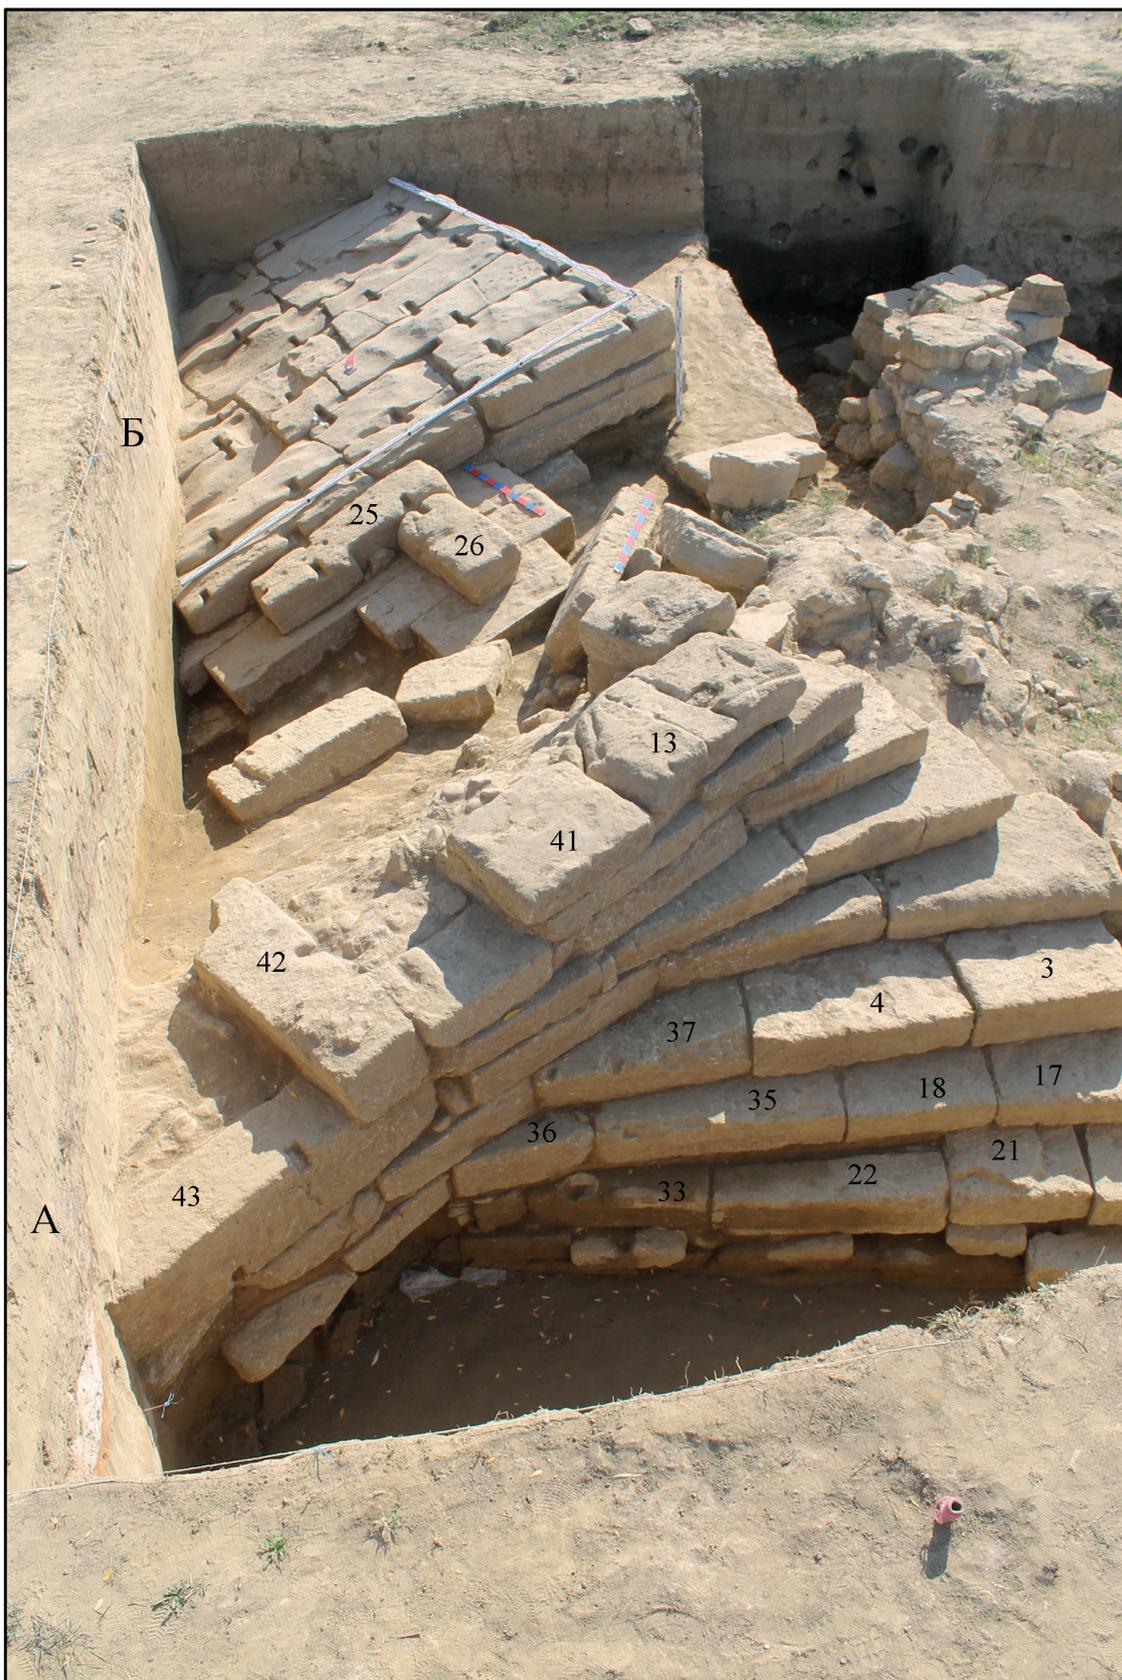
Рис. 29. Рубасская фортификация. А- стена №3; Б - платформа (сооружение №5).  
Вид с севера. Фото 2020 г.

Fig. 29. Rubas fortification. A – wall №3; B – platform (structure № 5).  
View from the north. Photo of 2020

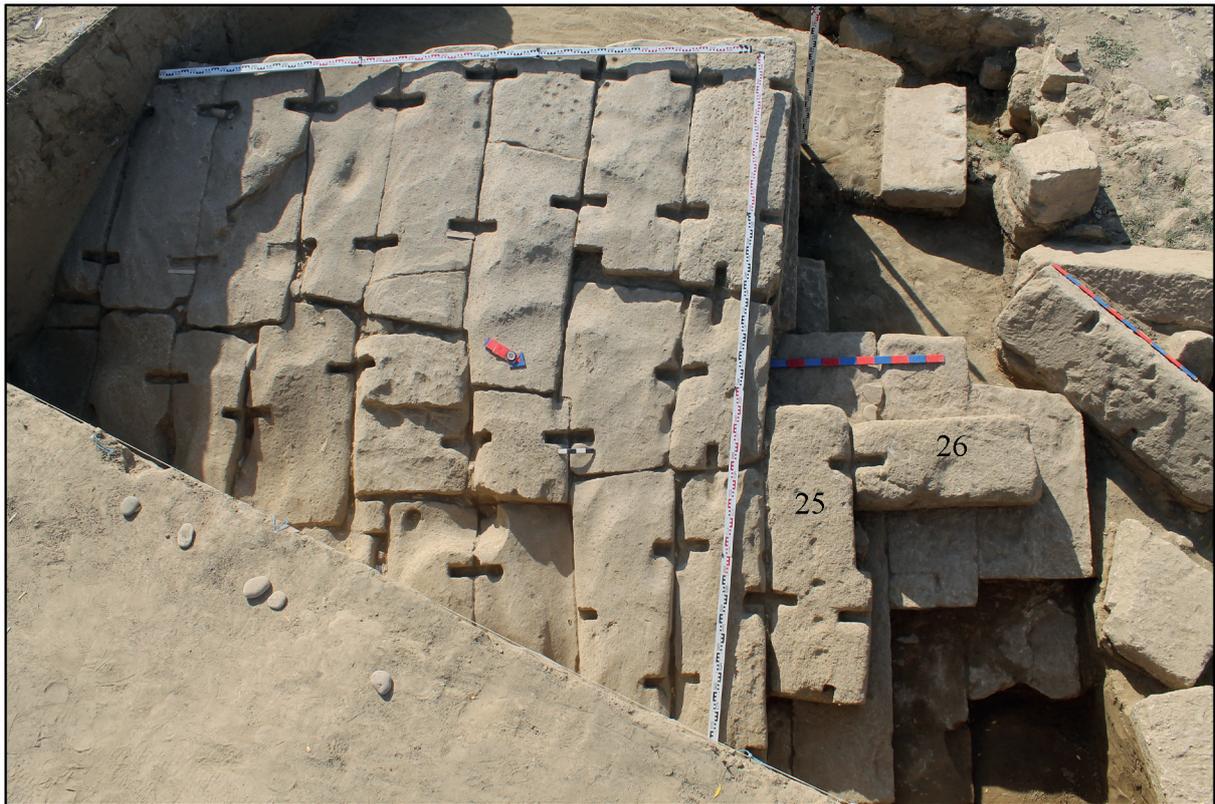
Рис. 30. Рубасская фортификация. Платформа (сооружение №5). Вид с северо-востока. Фото 2020 г.

Fig. 30. Rubas fortification. Platform (structure №5). View from the north-east. Photo of 2020

Исследованиями 2020 г. на южном участке раскопа был выявлен новый строительный объект №5 – массивная каменная платформа, функциональное назначение которой пока не определено. В пределах раскопа открыт участок платформы максимальной длиной по направлению СВ–ЮЗ 4,6 м и шириной по направлению СЗ–ЮВ 6,4 м, общей площадью ок. 30 кв. м (рис. 29Б; 30–31). Платформа составлена из массивных каменных блоков, уложенных плашмя. Каменные блоки снабжены пазами для установки специальных скоб для их скрепления (рис. 30, 38–41). Раскрыто 4 уровня кладки из массивных блоков (рис. 34–35). До основания платформы возможно нахождение еще 4-х уровней кладки. На исследованном участке платформы зафиксировано 32 массивных блока, уложенных в 12 вертикальных рядов [рис. 30].

2) вертикальные ряды блоков (8 рядов) уложены с изгибом к северо-востоку, т.е. в сторону округлой стены №3 (рис. 30);

4) анализ материалов раскопок этого участка показывает, что массив каменной платформы имеет связь с округлой стеной №3. Об этом свидетельствует наличие длинного поперечного блока №26, скрепленного с продольным блоком № 25 платформы (рис. 29, Б, 30–31), и наличие длинного поперечного блока № 42 в структуре округлой стены №3, сформированной из продольных блоков (рис. 29, А).

Конструкция каменной платформы имеет продолжение к югу – в сторону реки и к востоку (рис. 29, Б, 30–35). Необходимо восстановить форму и размеры платформы полностью. Функциональное назначение этого грандиозного объекта пока не установлено. Аналоги таких построек нам не известны.

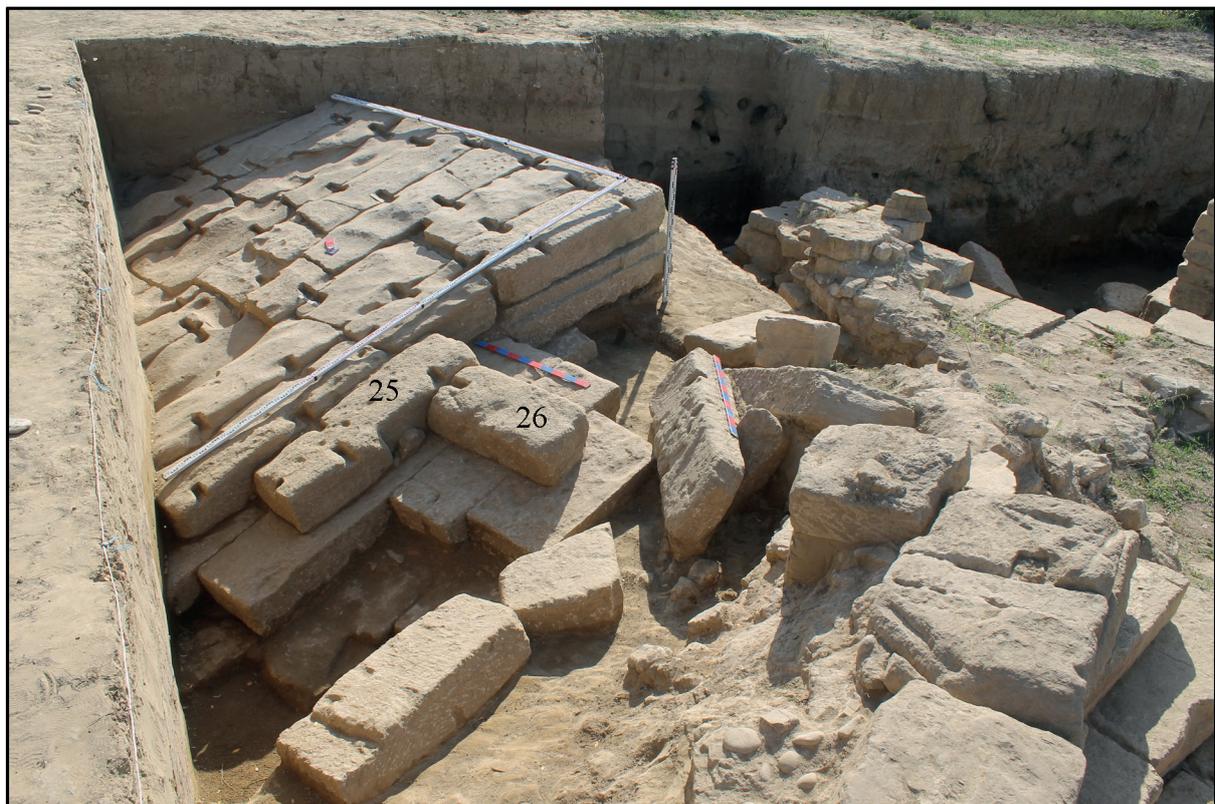
Рис. 31. Рубасская фортификация. Платформа (сооружение №5). Вид с севера. Фото 2020 г.

Fig. 31. Rubas fortification. Platform (structure №5). View from the north. Photo of 2020

1) весь массив платформы имеет уклон к северо-востоку под углом в 22,5° (рис. 29, Б, 31–33, 37);

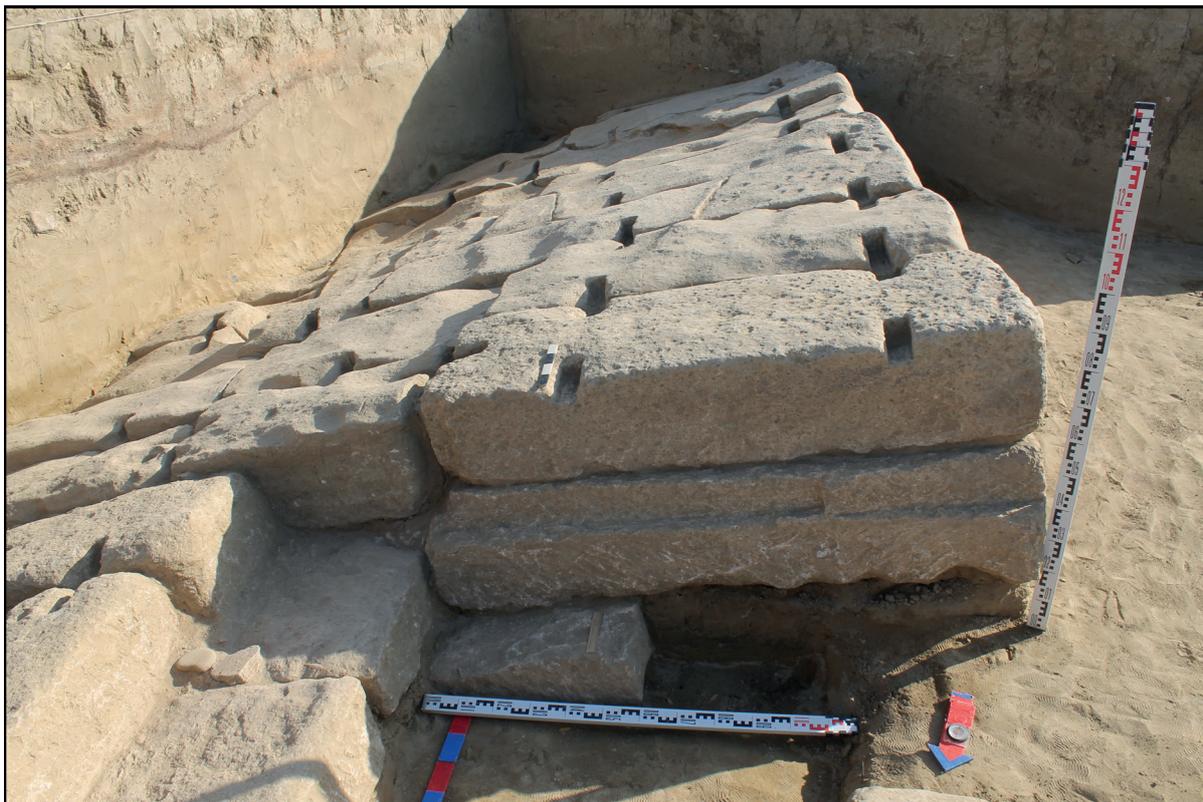
Рис. 32. Рубасская фортификация. Платформа (сооружение №5). Вид с севера. Фото 2020 г.

Fig. 32. Rubas fortification. Platform (structure №5). View from the north. Photo of 2020

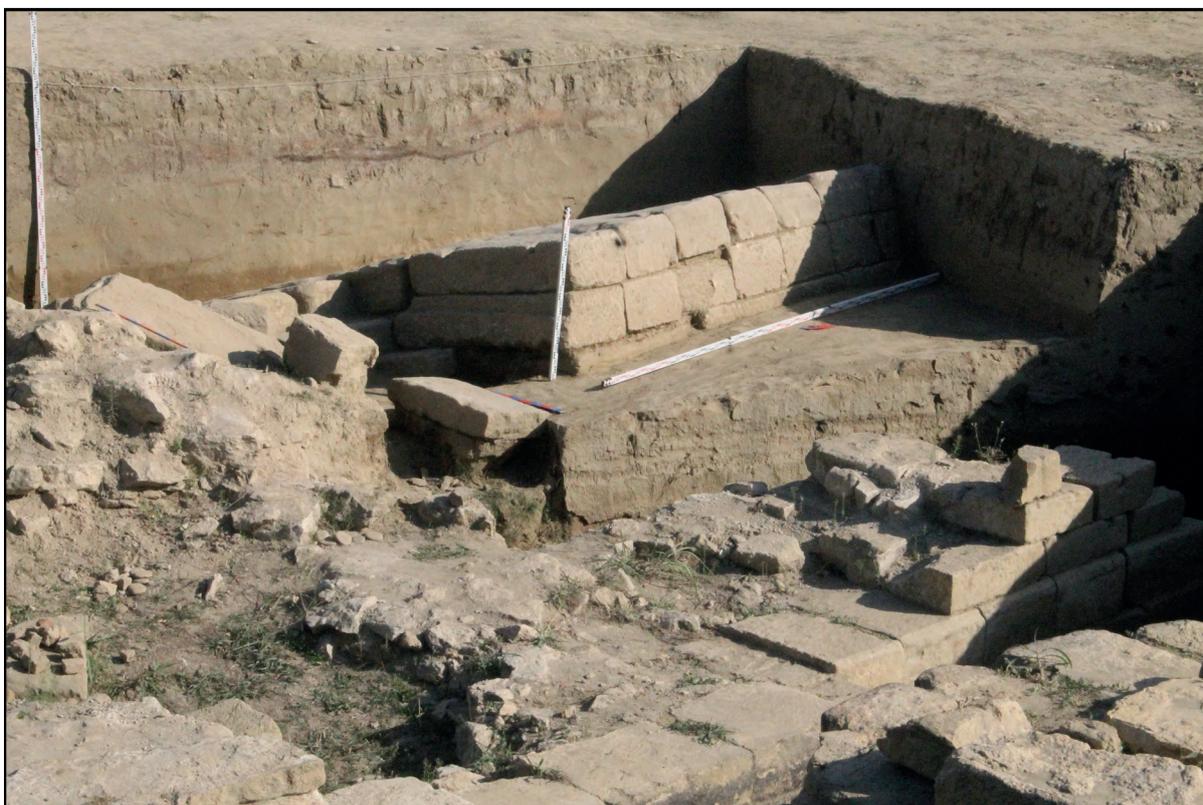
Рис. 33. Рубасская фортификация. Платформа (сооружение №5). Вид с северо-запада. Фото 2020 г.

Fig. 33. Rubas fortification. Platform (structure №5). View from the north-west. Photo of 2020

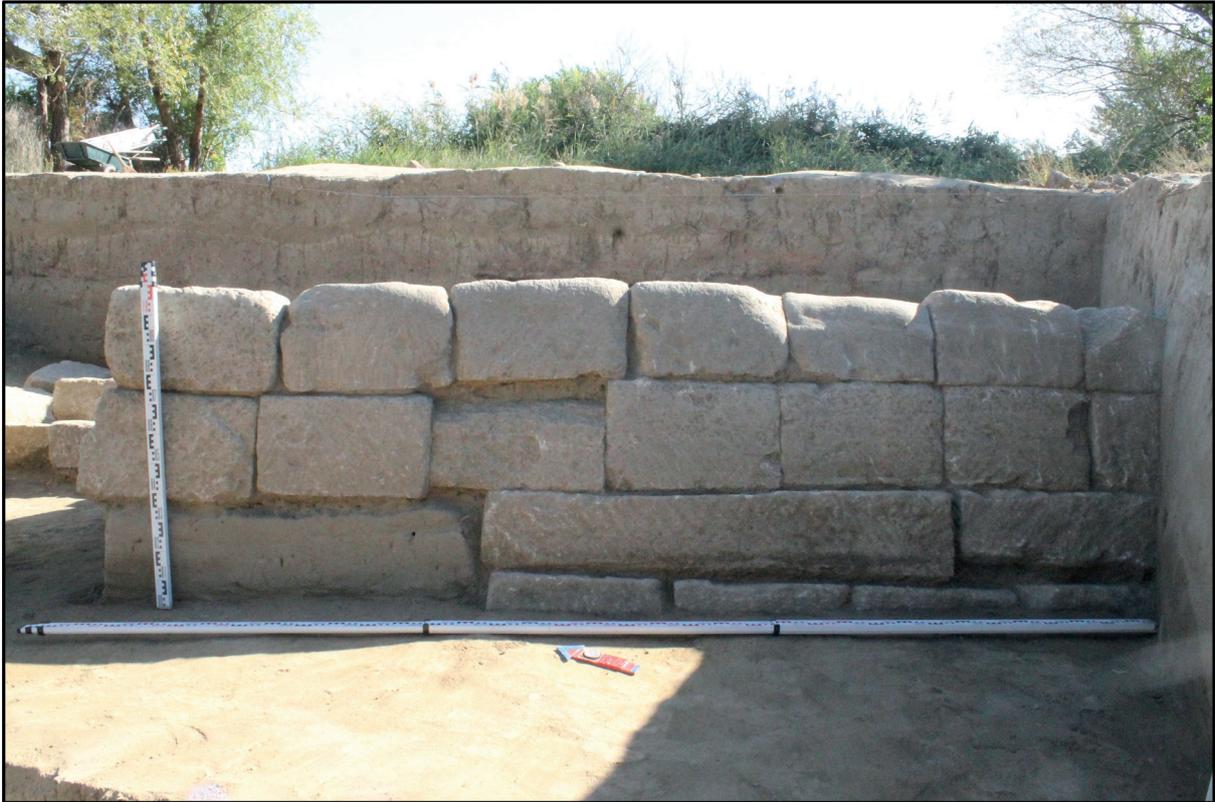
Рис. 34. Рубасская фортификация. Платформа (сооружение №5). Вид с запада. Фото 2020 г.

Fig. 34. Rubas fortification. Platform (structure №5). View from the west. Photo of 2020

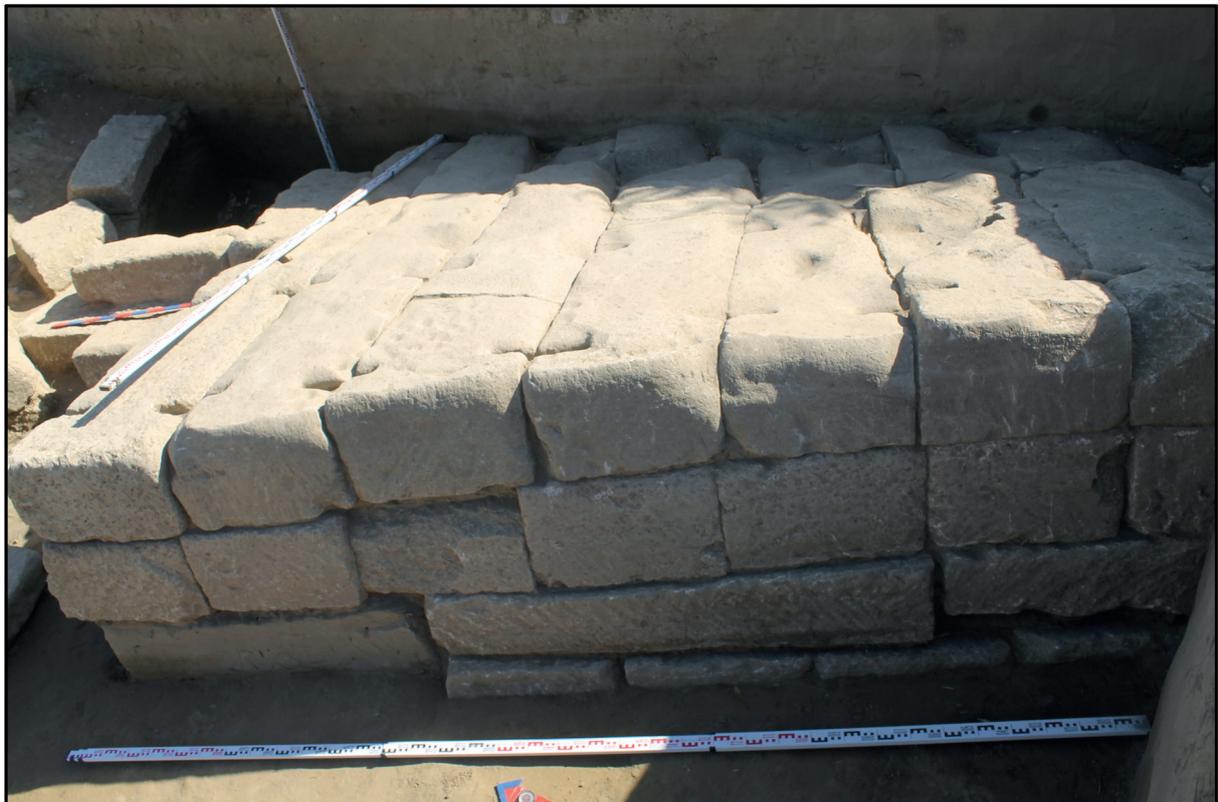
Рис. 35. Рубасская фортификация. Платформа (сооружение №5). Вид с запада. Фото 2020 г.

Fig. 35. Rubas fortification. Platform (structure №5). View from the west. Photo of 2020

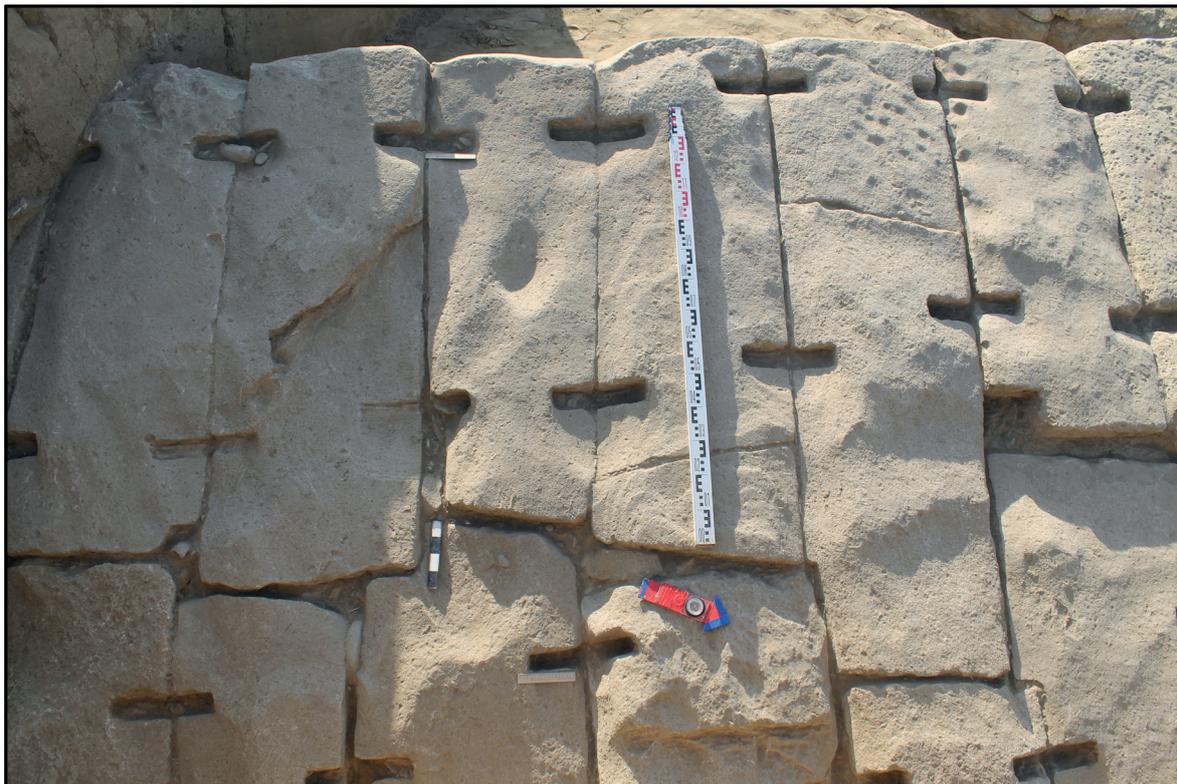
Рис. 36. Рубасская фортификация. Платформа (сооружение №5). Вид с северо-востока. Фото 2020 г.

Fig. 36. Rubas fortification. Platform (structure №5). View from the north-east. Photo of 2020

сформировавшихся под воздействием силы воды в доисторический период (рис. 36–37);

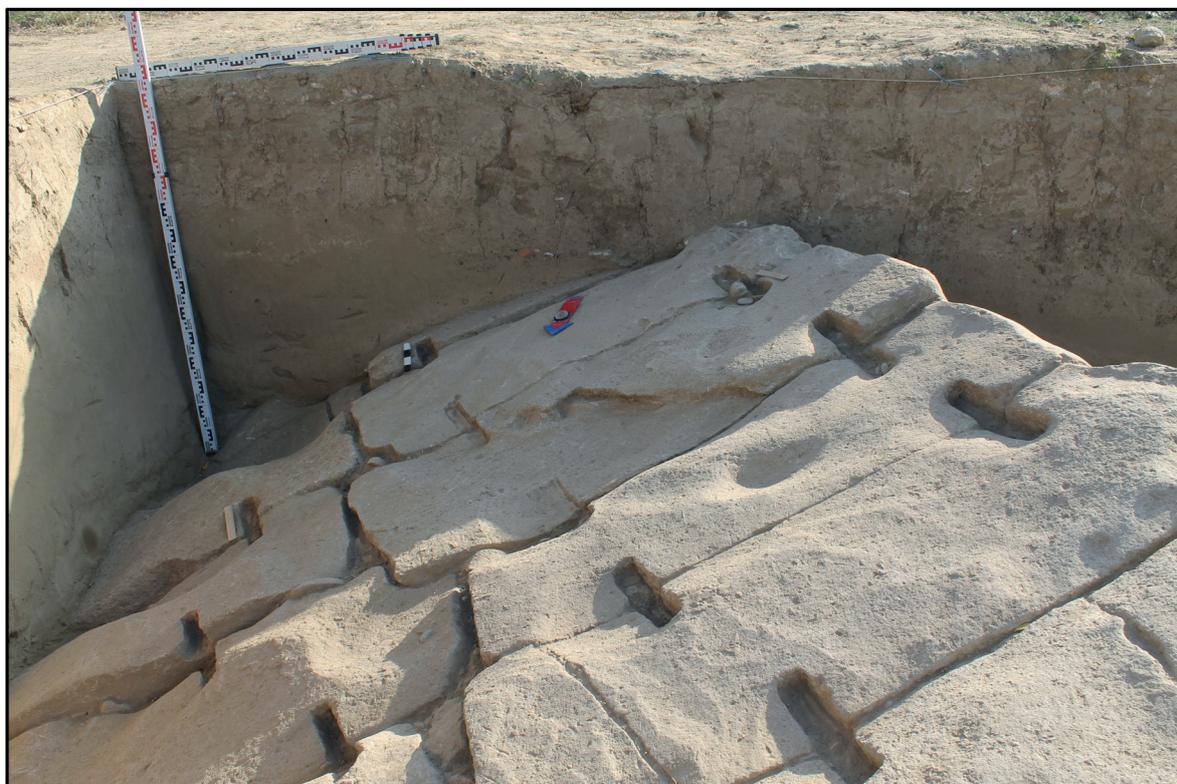
Рис. 37. Рубасская фортификация. Платформа (сооружение №5). Вид с севера. Фото 2020 г..

Fig. 37. Rubas fortification. Platform (structure №5). View from the north. Photo of 2020
