## ИССЛЕДОВАНИЕ РУБАССКОЙ ФОРТИФИКАЦИИ В 2020 Г.

*Аннотация:* В статье представлены предварительные данные о раскопках Рубасского фортификационного комплекса сер. VI в. в 2020 г. Археологический объект расположен в низовьях р. Рубас, вблизи сел. Коммуна Дербентского района Республики Дагестан, в 20 км к юго-западу от г. Дербента.

### THE STUDY OF THE RUBAS FORTIFICATION IN 2020

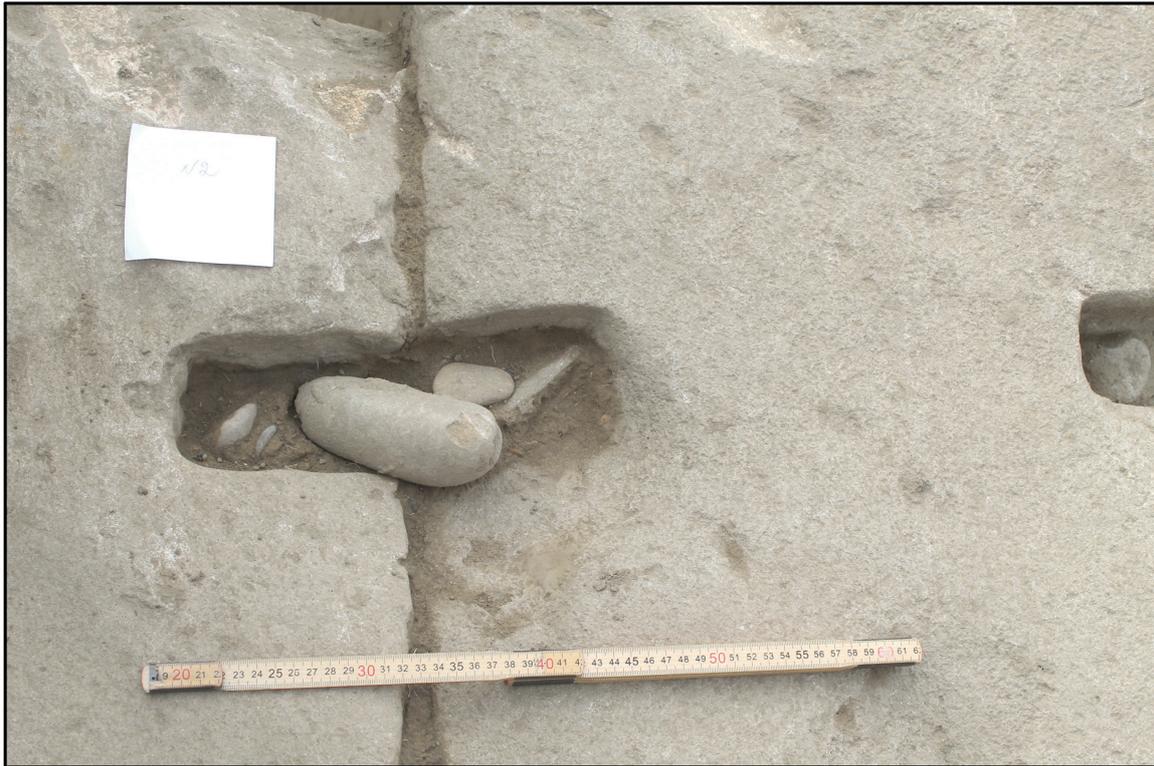
Рис. 38. Рубасская фортификация. Платформа (сооружение №5). Блоки №№ 2-3 (вверх). Вид с востока. Фото 2020 г.

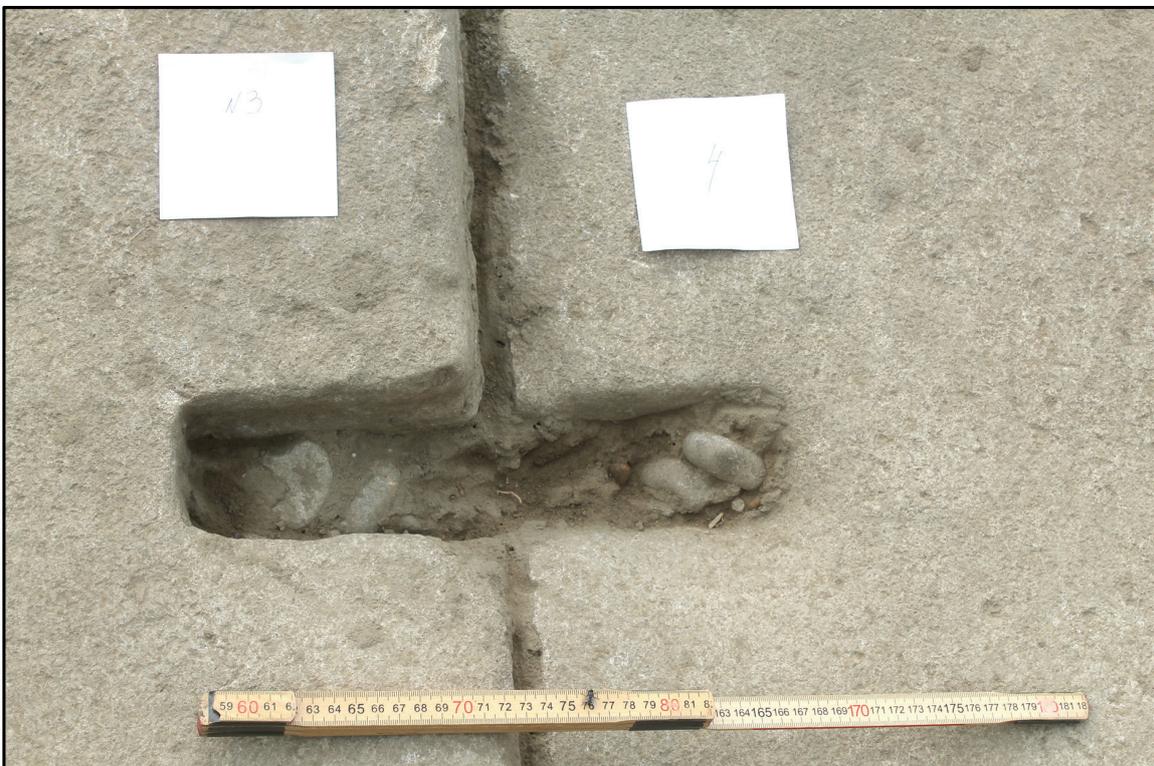
Рис. 39. Рубасская фортификация. Платформа (сооружение №5). Блоки №№3-4 (вниз). Вид с востока. Фото 2020 г.

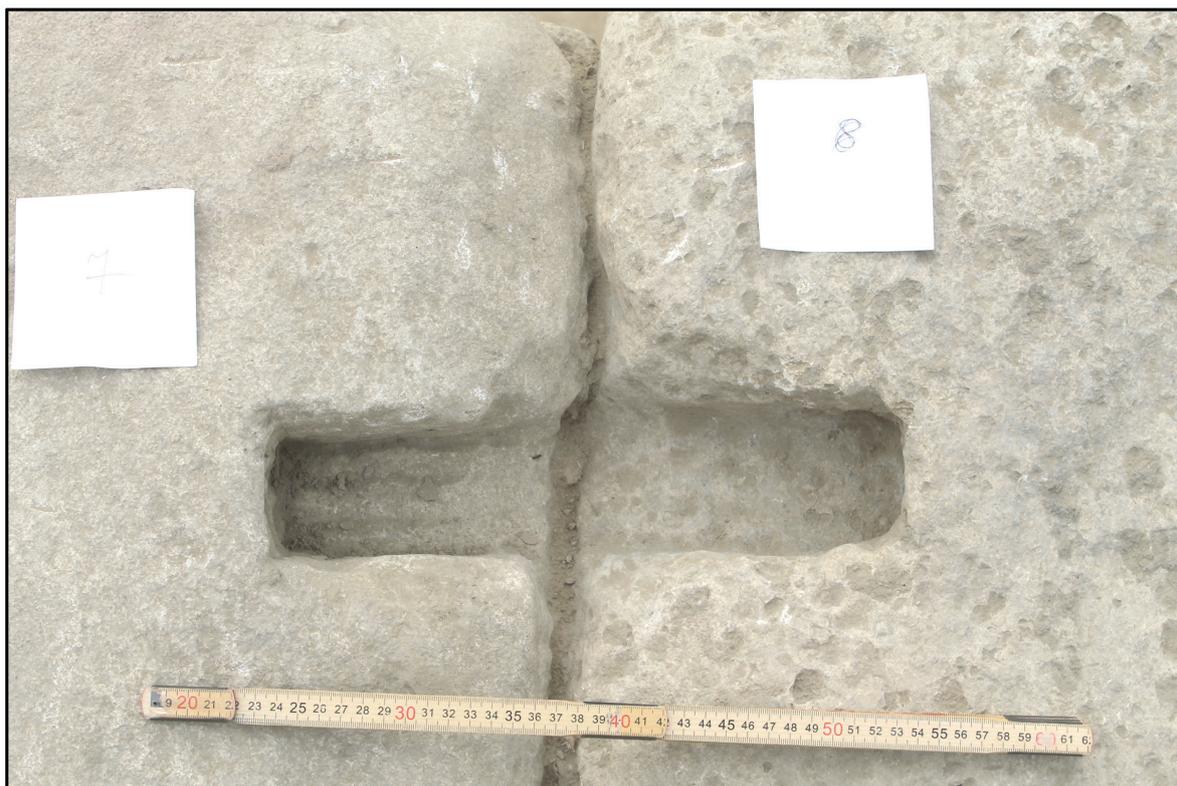
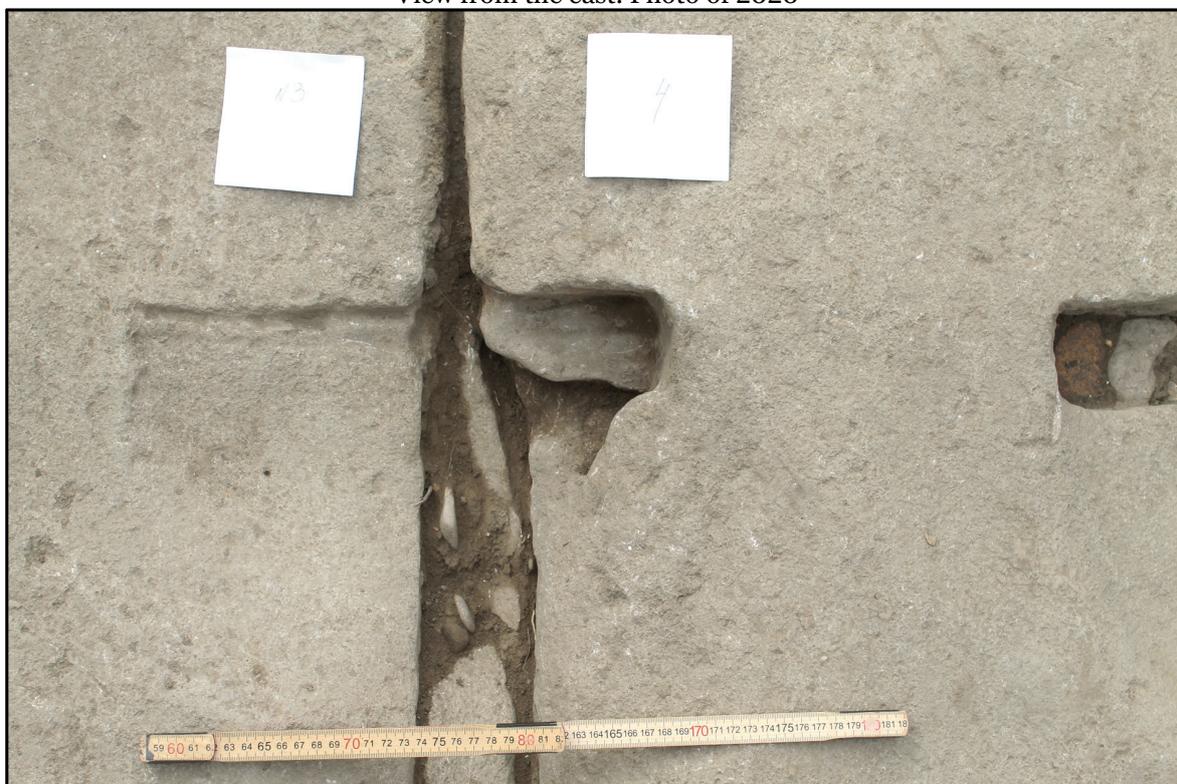
Рис. 40. Рубасская фортификация. Платформа (сооружение №5). Блоки №№7-8 (низ). Вид с востока. Фото 2020 г.

Рис. 41. Рубасская фортификация. Платформа (сооружение №5). Блоки №№7-8 (низ). Вид с востока. Фото 2020 г.

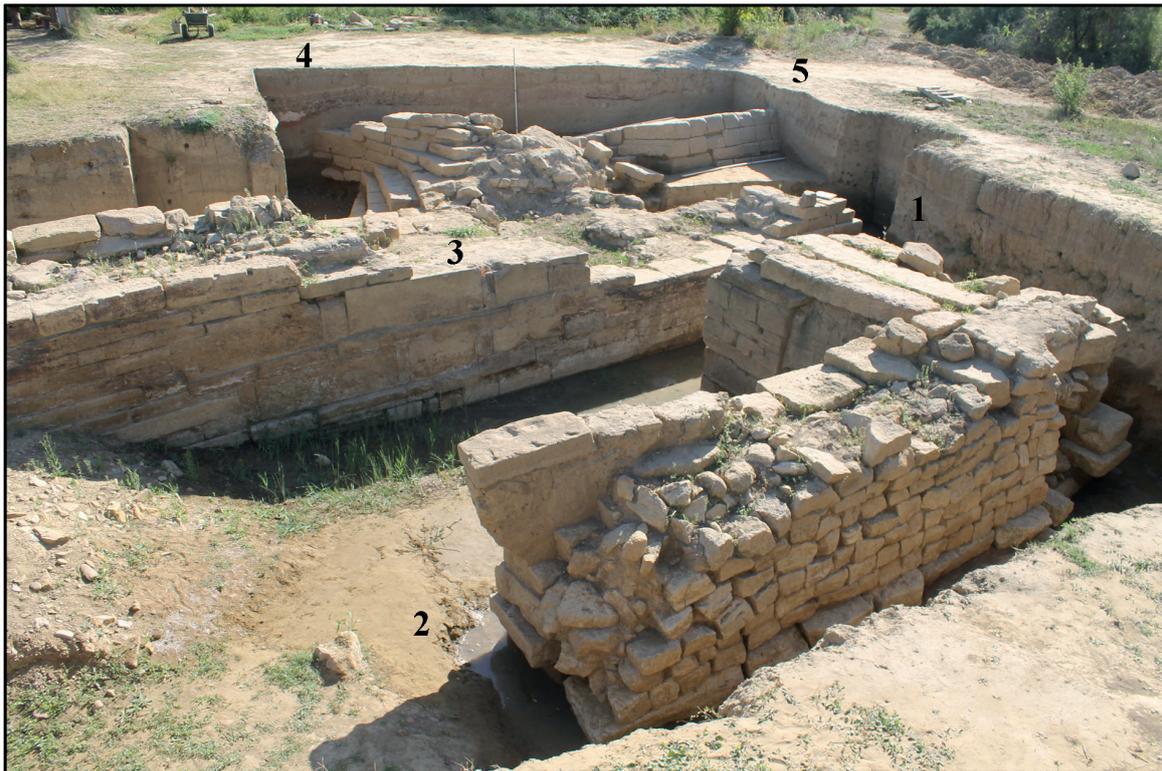
Рис. 42. Рубасская фортификация. Фото 2020 г. 1 - сооружение арочной конструкции; 2 - стена №1; 3 - стена №2; 4 - стена №3; 5 - платформа. Вид с северо-запада.

Fig. 42. Rubas fortification. Photo of 2020. 1 – arched structure; 2 – wall №1; 3 – wall №2; 4 – wall №3; 5 – platform. View from the northwest

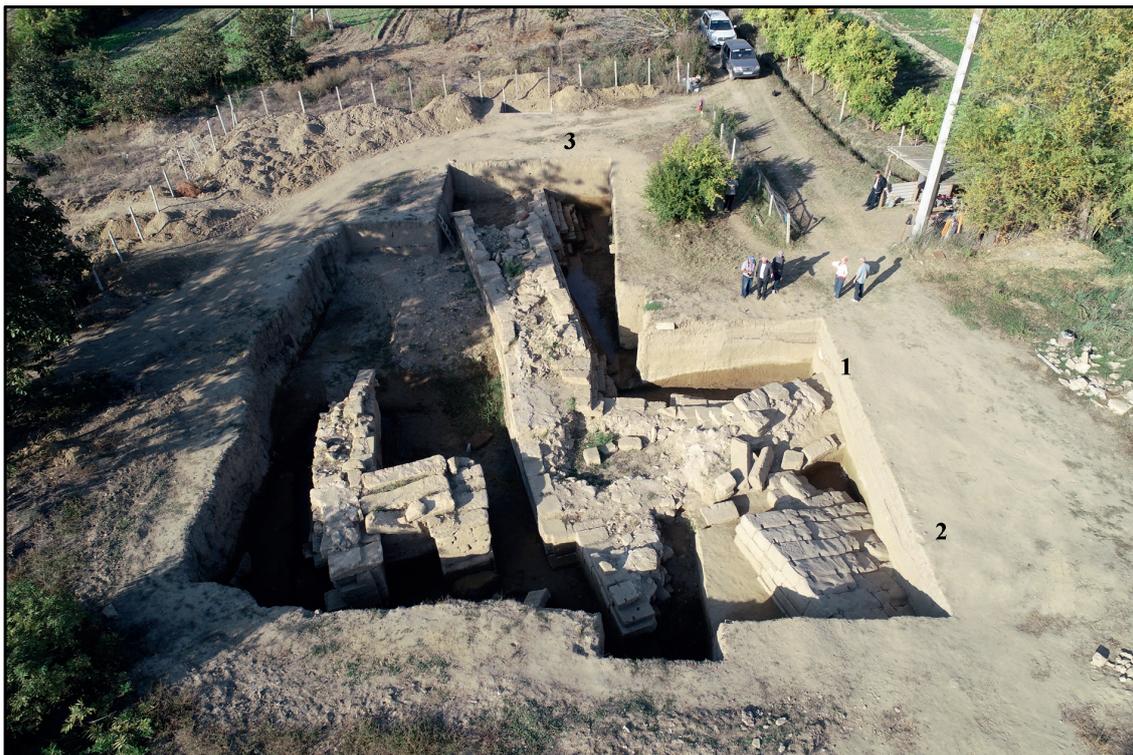
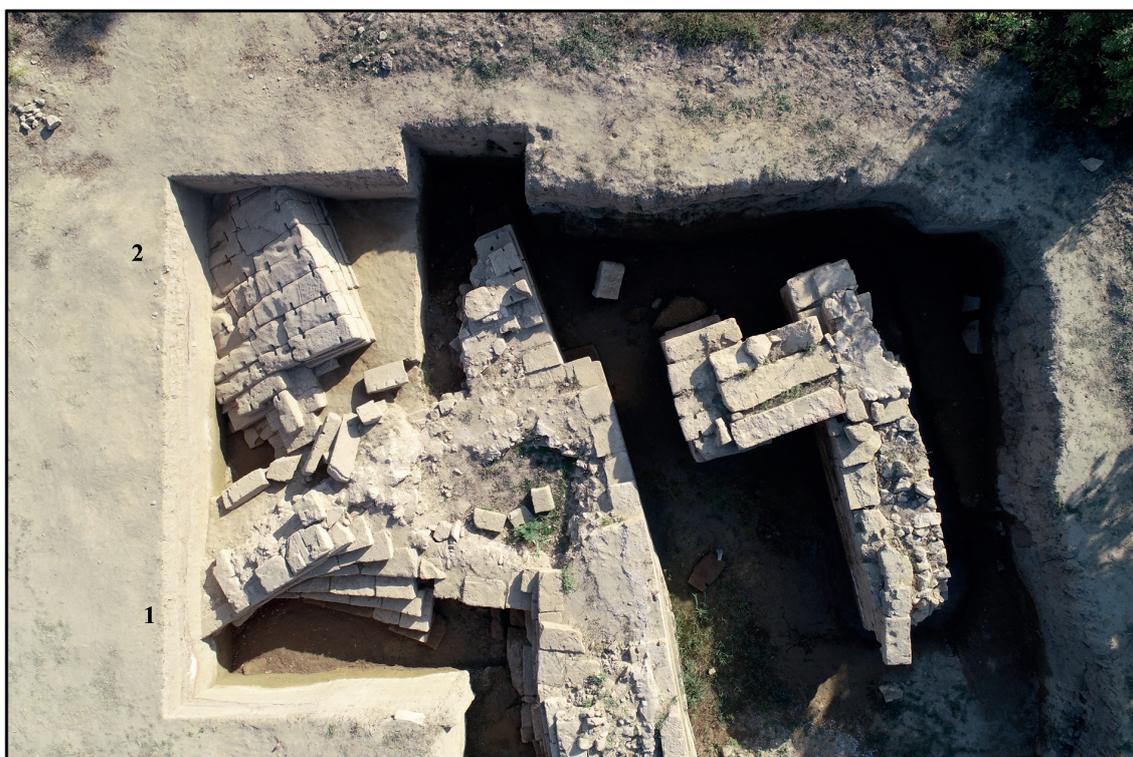
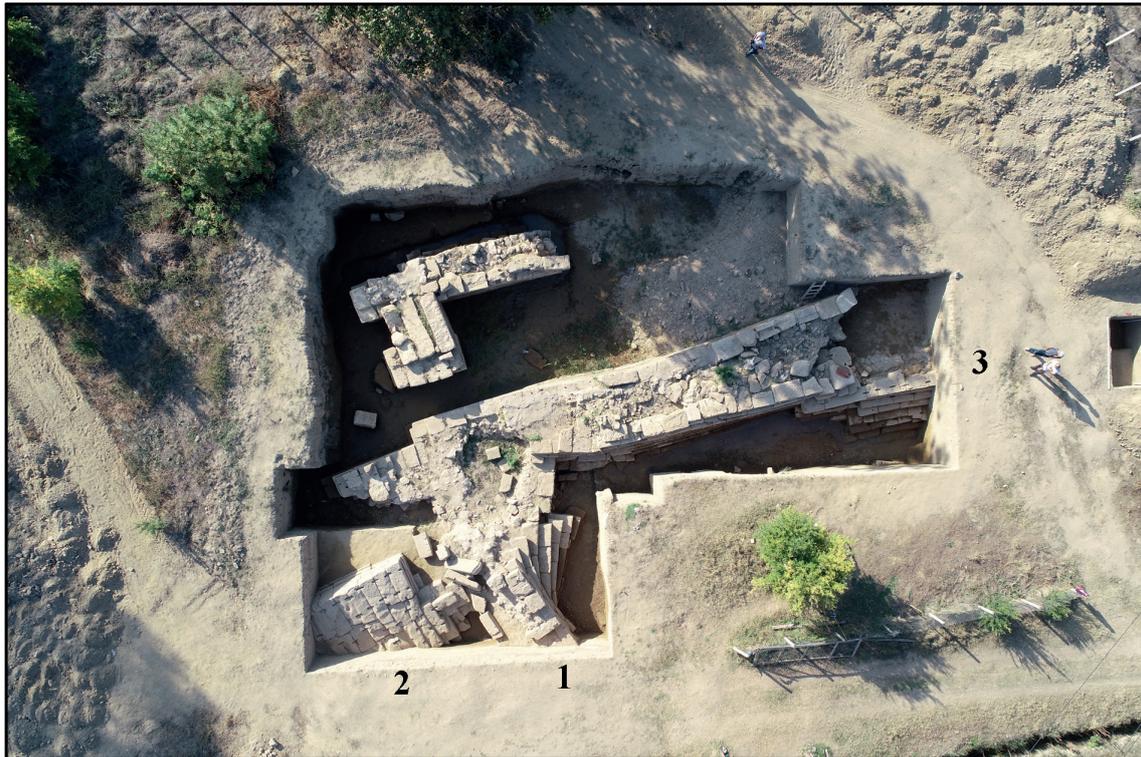
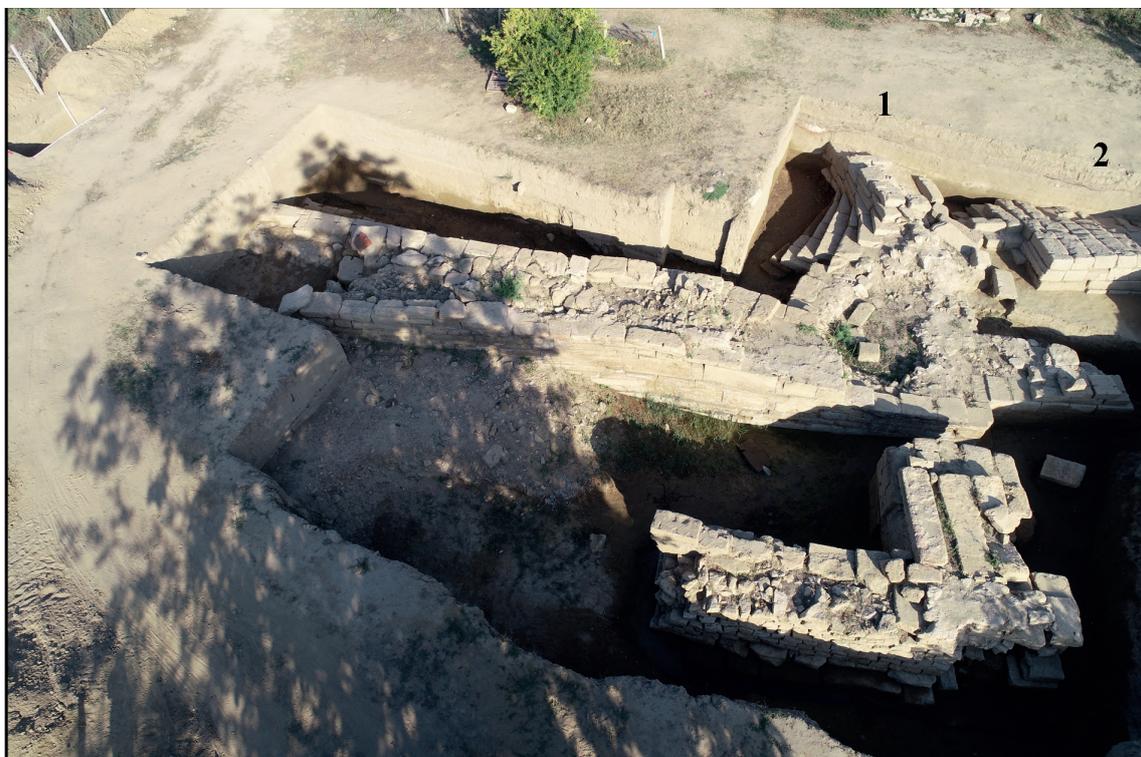
Рис. 48. Рубасская фортификация.  
Раскоп 2020 г. Вид с юга. 1- стена №3; 2 - платформа; 3 - стена №2. Аэрофотосъемка 2020 г.

Рис. 49. Рубасская фортификация. Раскоп 2020 г. Вид с севера. 1- стена №3; 2 - платформа.  
Аэрофотосъемка 2020 г.

Рис. 50. Рубасская фортификация.  
Раскоп 2020 г. Вид с востока. 1 - стена №3; 2 - платформа; 3 - стена №2. Аэрофотосъемка 2020 г.

Рис. 51. Рубасская фортификация. Раскоп 2020 г. Вид с юго-запада. 1 - стена №3; 2 - платформа. Аэрофотосъемка 2020 г.

Выявление новых данных по исследованной проблеме, а также открытие новых строительных объектов на основе проведенных в 2020 г. раскопок Рубасской фортификации, способствуют формированию полной характеристики монументальной фортификации на р. Рубас, включая ее объемную реконструируемую планиграфию, соотношение с ландшафтом, технологию сооружения, архитектурные решения, обстоятельства разрушения и особенностей природной консервации ее остатков в течение 1500 лет (рис. 48–51).
